Fagerhult 2:173

Nygårdsplatån 45

Uppdragsnummer	A29079
Besiktningsdatum	2024-06-13
Besiktningföretag	OBM Byggnadsmiljö AB
Besiktningförrättare	Mattias Forsberg
Närvarande	Säljare
Giltig till och med	2025-06-13

Byggnadsbeskrivning	Byggnadsår
Huset är ett 2-plans radhus grundlagd på platta på mark.	1972
Till eller ombyggnad	Övrigt
---	Huset möblerat

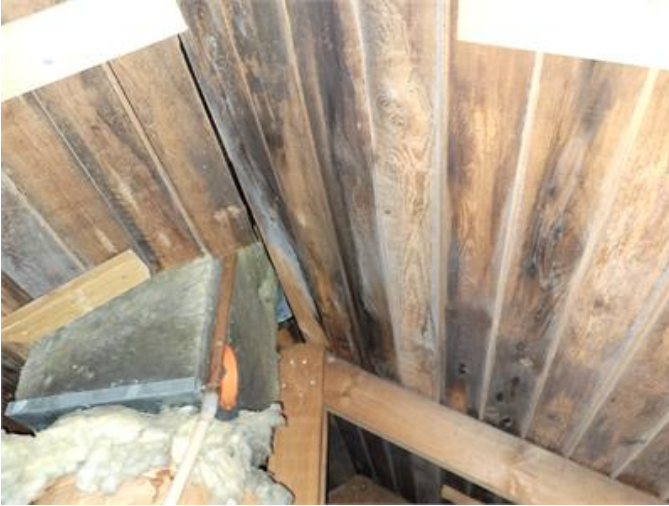
Mikrobiell påväxt på underlagstak.

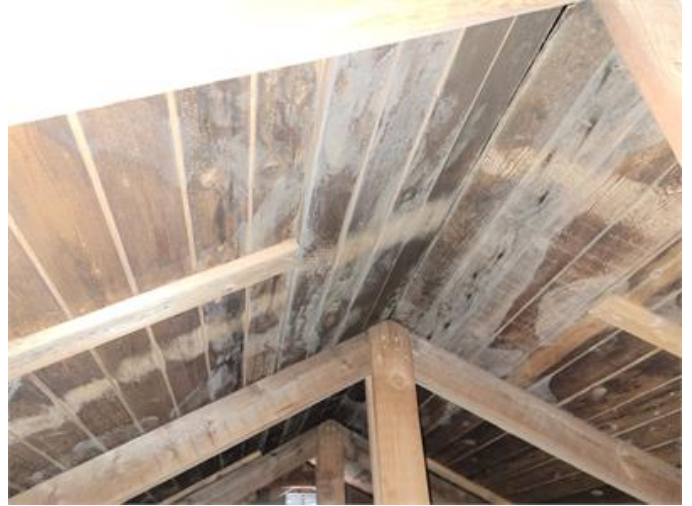
Mikrobiell påväxt på underlagstak.

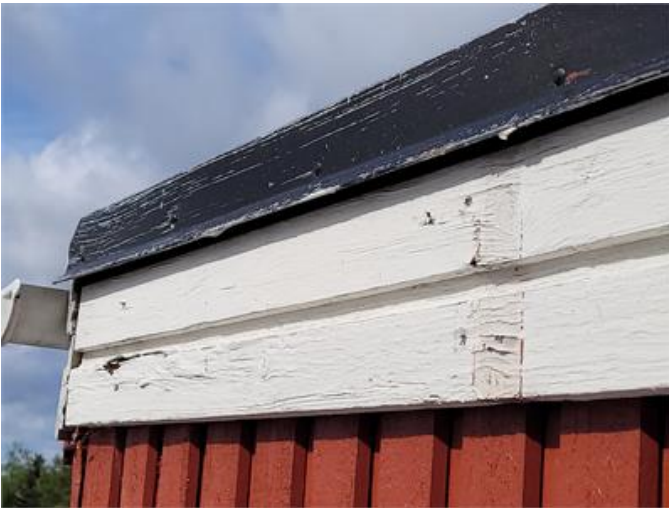
Rötskadad vindskiva på balkongtak.

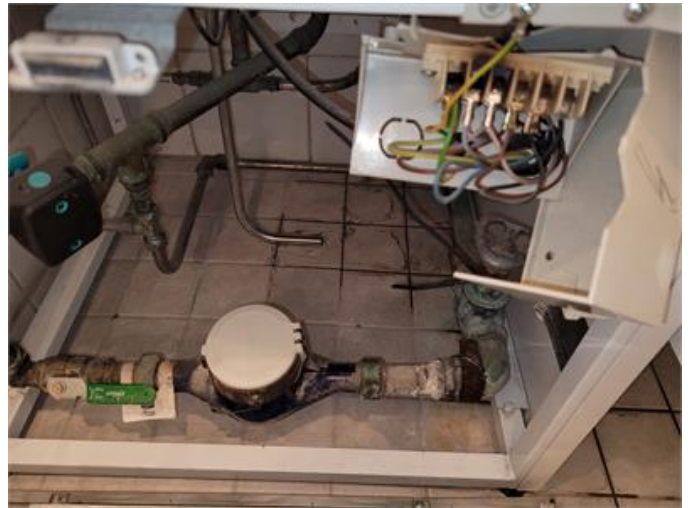
Ärg på rör samt trasig kopplingsdosa
