Risanäs 7:5

Gräsandsvägen 1

Uppdragsnummer	G28977
Besiktningsdatum	2024-06-13
Besiktningföretag	OBM Kronoberg AB
Besiktningförrättare	Jonas Håkansson
Närvarande	Fastighetsägare
Giltig till och med	2025-06-13

Besiktningresultat					
Bedömningsskala: 1 = Utan anmärkning, 2 = Påpekande, 3 = Bör åtgärdas, 4 = Ej besiktningbart					
Byggnadsdel	1	2	3	4	Anmärkning
Mark	X				
Sockel	X				
Fönster/dörrar	X				
Fasad	X				
Stuprör/hängrännor	X				
Tak		X			Se kommentarer och riskanalys.
Vind		X			Hela vinden kunde inte besiktigas i sin helhet på grund av vindslucka på gavelsida mot väster inte kunde öppnas. I de delar som kunde besiktigas noterades inga brister/skador.
ENTRÉ PLAN					
Entré/hall		X			Det förekommer klinkerplattor som är bom. Rörsamling till golvvärmen är inte monterad i fuktsäker låda med möjlighet till säker avrinning vid eventuella läckage.
Dusch/wc		X			Hela golvet utanför duschzonen lutar inte mot golvbrunnen.
Sovrum 1+klk	X				
Vardagsrum	X				
Matplats	X				
Kök	X				
Hall	X				
Sovrum 2	X				
Sovrum 3	X				
Bad/wc		X			Enligt branchrekommendationer ska avlopp genom golv till handfat inte monteras närmare än 60 mm från vägg för att fuktskydden ska kunna appliceras

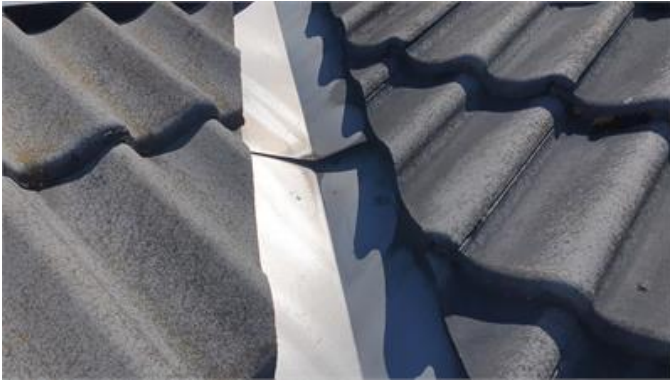
TAK: Skarvar till rännalsplåtar glipar (se bild) då de inte är ihopfalsade. Vid stickprovskontroll visade plåtar överlapp på ca 15cm men de hade varit en fördel om tätning applicerats mellan plåtskarvar för att reducera risken att regnvatten tränger mellan vid kraftigare vindar. Två blyplåtar (se bild) vid nock rekommenderas löpande kontrolleras eller bytas till annat material då det med tiden kommer uppstå hål i plåtarna.

Skarvar till rännalsplåtar glipar då de inte är ihopfalsade. Vid stickprovskontroll visade plåtar överlapp på ca 15cm men de hade varit en fördel om tätning applicerats mellan plåtskarvar för att reducera risken att regnvatten tränger mellan vid kraftigare vindar.

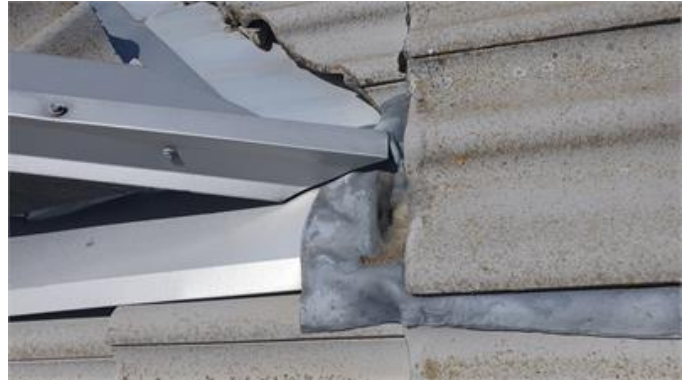
Två blyplåtar vid nock rekommenderas löpande kontrolleras eller bytas till annat material då det med tiden kommer uppstå hål i plåtarna.
