Översättra 1:191

Lavvägen 6

Uppdragsnummer	C13950
Besiktningdatum	2024-06-13
Besiktningföretag	OBM Fuktteknik AB
Besiktningförrättare	Alexander Thorsén
Närvarande	Fastighetsägare
Giltig till och med	2025-06-13

Byggnadsbeskrivning  
Huset är ett 1-planshus grundlagd på krypgrund.

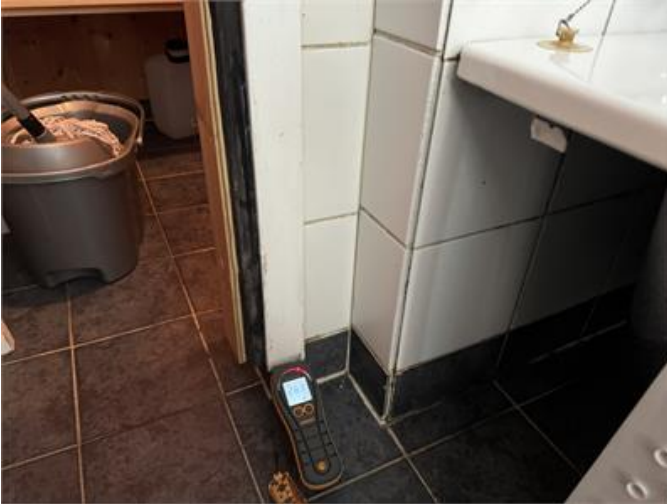
Fukkvotsmätning i foder och översiktsbild av badrum/bastu.

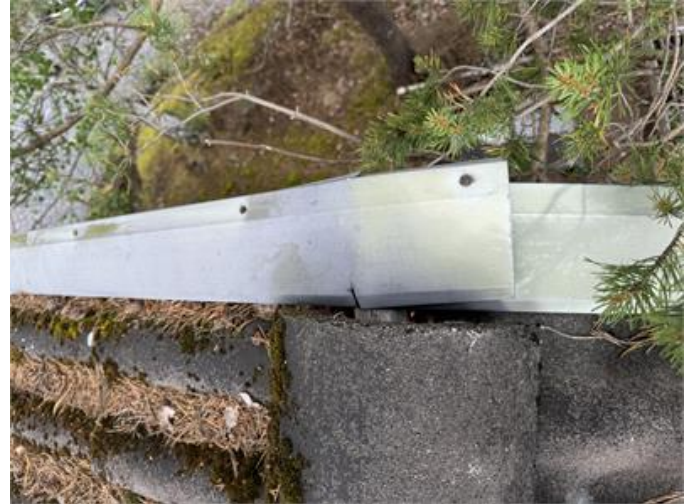
Otätheter mellan vindskiveplåt och nockpanna.

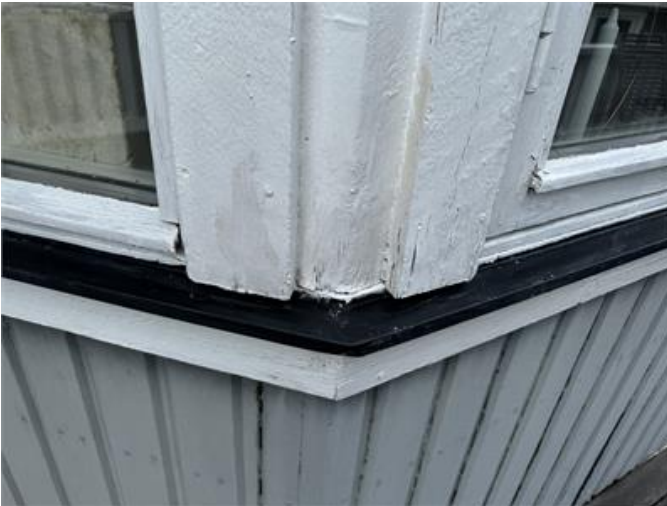
Rötskador i burspråkets konstruktion.

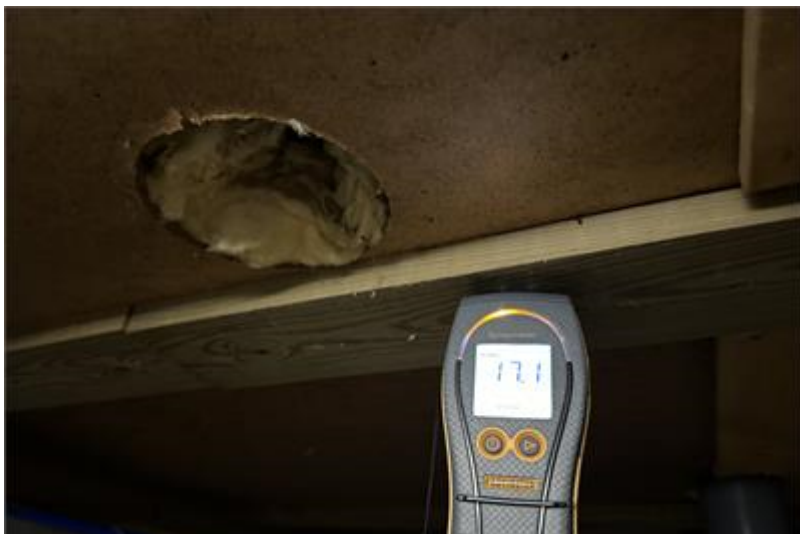
Fuktkvoten uppmättes stickprovsmässigt i bärlinor, upplagsbrädor till 17-20% FK.  
Lyft av blindbottenskivor och mätning i golvreglar utfördes, fuktkvoten i golvreglar uppmättes till 10-13% FK.  
Det kritiska gränsvärdet för mikrobiell tillväxt brukar anges till ca 15-17% fuktkvot (FK).

För att skapa ett torrare och mer kontrollerat klimat i krypgrunder kan man med fördel installera en sorptionsavfuktare, avfuktaren sänker då den relativa fuktigheten i utrymmet. Se vidare konstruktionskontroll bilaga 1.
