# Besiktningsprotokoll

Anticimex Försäkringsbesiktning i samarbete med Fastighetsbyrån

| Fastighetsadress:<br>Pettersbergsvägen 3 | |

| Besiktningsdatum:<br>2024-06-12 | Protokollnummer:<br>68330036 |

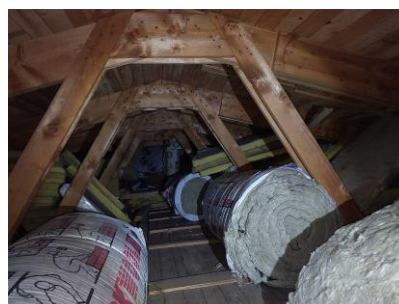
Inget att notera.  
- Taket ser fint ut inifrån.  
- På vinden har det lagts upp extra isolering i olika former som antingen får utplaceras på bjälklag eller tas bort, då de annars inte gör nytta.  
- Fuktmätning utfördes inte, då det inte är relevant för årstiden.

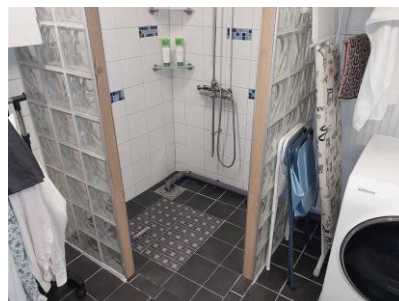
Intilliggande väggkonstruktion i duschzon är betong.

- Golvbrunnen är placerad lite för nära väggvinkeln, men bedöms inte orsaka ökad risk för skador.

- Vissa kakelplattor en bit upp på väggen sitter fast, men ett viss bomljud noteras när man knackar på dem.

Bedöms som mindre brister.

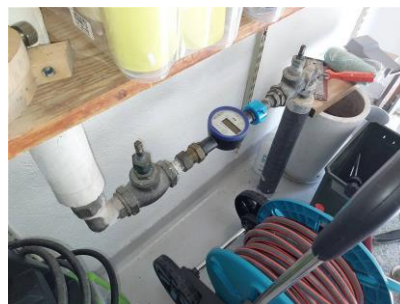
Var observant på att vred / kran saknas för avstängning av inkommande vattenledning.

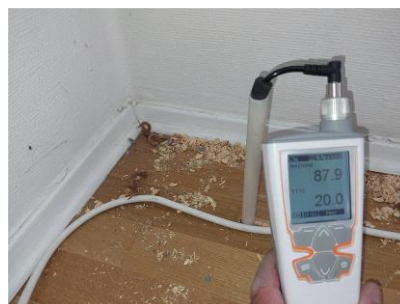
Vid kontroll av konstruktion uppmättes fuktvärden över kritisk nivå för mikrobiell tillväxt och normal lukt upplevdes.  
- Ett mäthål togs i sovrums 1 i golvet, samt i entréhallen. Båda sovrums och entréhall bedöms vara uppreglat.

Grundläggningen består av en betongplatta på mark utan underliggande isolering och med ett uppreglat isolerat golv dikt an betongen. Denna konstruktion får ofta skador på grund av naturlig fuktvandring. Den relativa fuktigheten uppmättes till 88% RH i sovrums golv mot yttervägg.

Vi rekommenderar en fördjupad undersökning för att bedöma orsak och omfattning. Det är viktigt att tänka på att denna rekommendation om fördjupad undersökning gäller samtliga ovanstående rum.

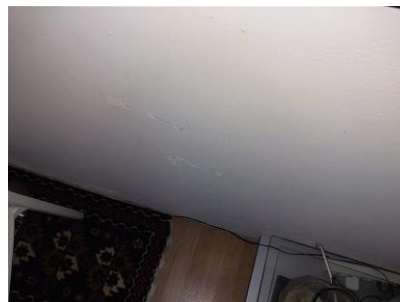
Utvändigt fuktskydd är äldre.

Eftersom källarens utvändiga fuktskydd (dagvattenssystem, dräneringssystem samt källarytterväggarnas utvändiga fuktskydd) är äldre, så kan systemet ha nedsatt funktion. Detta ökar risken för invändiga fuktskador i källaren.

- I ett rum har väggen putsats och målats. Det finns lite bubblor, som man bör kontrollera, så att det ej har använts fel färg eller puts som är för tät.

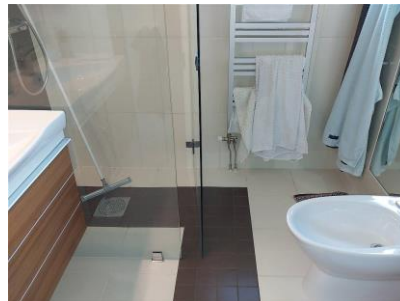
Rör genomföring finns i golv till handdukstork.

Rör genomföringar i golvet medför en ökad risk för att vatten tränger ner i omkringliggande konstruktioner och orsakar fuktskador.

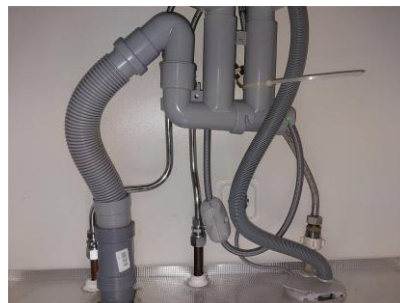
Fuktskydd finns i skåpet, men det är lite otätt runt rörtätningen.

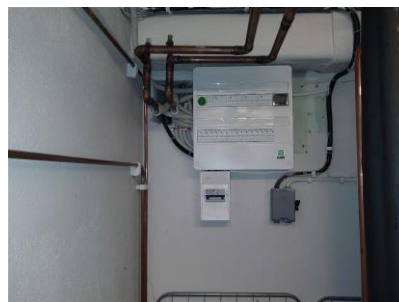
El-centralen har jordfelsbrytare, men saknar gruppförteckning.

Jordfelsbrytare finns installerad vid elcentralen.

"Gruppförteckning" är en lista som ska vara placerad vid elcentralen. Den visar vilka säkringar som är anslutna till vilka armaturer, vägguttag och apparater. Den är också till för att underlätta vid felsökning och elarbeten.
