**Fastighetsuppgifter**

Översättra 1:141

Tipparvägen 9

| Uppdragsnummer | AR2136 |

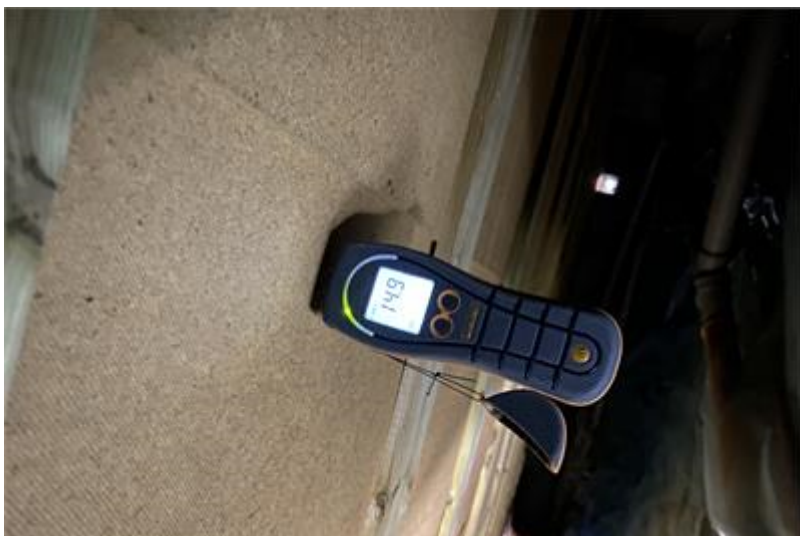
Vid utförd konstruktionskontroll uppmättes fuktvärden något under kritisk nivå för mikrobiella skador.

Fuktkvoten (FK) i blindbotten uppmättes mellan 14-15%.

Mikrobiell påväxt i begränsad noterades på blindbotten undersida, vilket bör hållas under regelbunden uppsikt efter ev förändringar och åtgärdas om så anses nödvändigt.

Det kritiska gränsvärdet för mikrobiell tillväxt brukar anges till ca 15-17% fuktkvot (FK).
