Besiktningssprotokoll

Anticimex Försäkringsbesiktning i samarbete med Fastighetsbyrån

Fastighetsbeteckning: Kapellet 12	
Fastighetsadress: Kapellvägen 64H	
Postnummer: 541 47	Ort: Skövde

Besiktningdatum: 2024-06-11	Protokollnummer: 68313580
Temperatur: 15 °C	Väderlek: Sol
Tekniker: Carl Ekström	
E-post: carl.ekstrom@Anticimex.se	
Kontor: Skövde	
Närvarande: Säljare samt besiktningstekniker Carl Ekström Anticimex

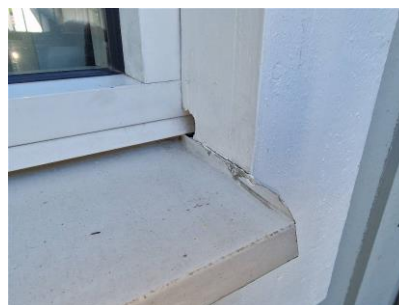
Utvändigt / Fönster

- Fönsterbleck har färgsläpp och är otäta vid infästningar och ej utdragna i fönsterfoder samt att isolerglas börjar bli äldre.

Eftersom fönsterblecken är otäta finns risk att vatten rinner in i väggen vilket i sin tur kan leda till fuktskador i väggkonstruktionen.

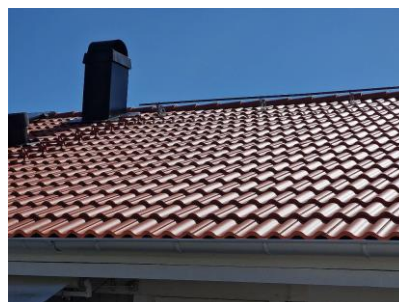
Utvändigt / Tak

Inget att notera.

- Taket är besiktigat från marken.

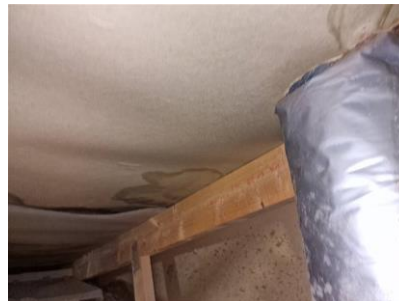
Utvändigt / Vind

- Missfärgning finns kring ventilationssystemets rörgenomföring i taket. Dessa uppstod innan takomläggningen enligt nuvarande fastighetsägare. Inga förhöjda fuktindikationer noteras i missfärgningarna.

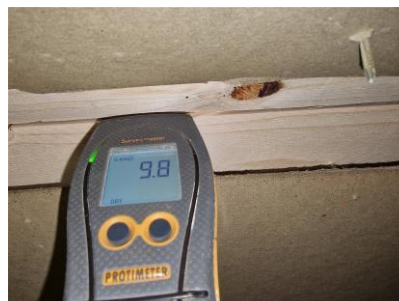
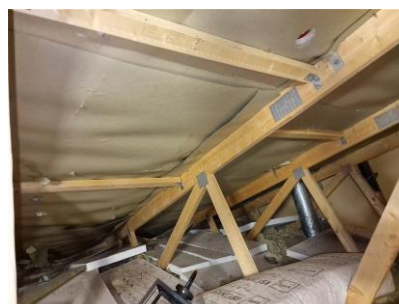
- Vid kontroll av vinden uppmättes fuktvärden under kritisk fuktnivå för mikrobiell tillväxt och en normal lukt upplevdes. Fuktkvoten i underlagstak/takbjälkar uppmättes vid besiktningstillfället till mindre än 10%. Gränsvärdet är 17%. Detta värde varierar dock under året beroende på årstid och utomhusklimat.

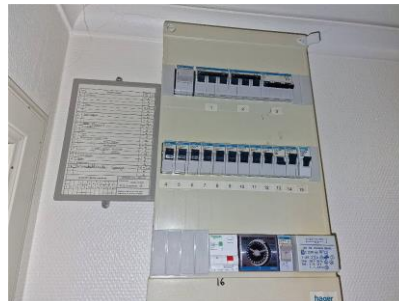
Hela huset / Allmänt

- ✓ - El-centralen har jordfelsbrytare.
- Gruppförteckning över elcentralen finns.

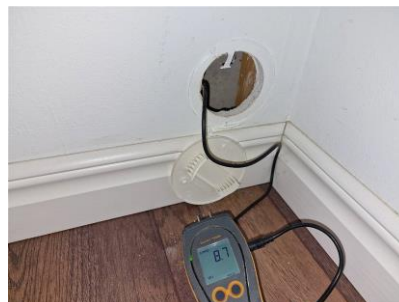
Souterräng / Allmänt

- ⚠ - Vid kontroll av påreglad källarvägg uppmättes fuktvärden under kritisk nivå för mikrobiell tillväxt och normal lukt upplevdes.

Fuktkvoten uppmättes till 8%. I allrummets motfyllda yttervägg. Gränsvärdet är 17%.

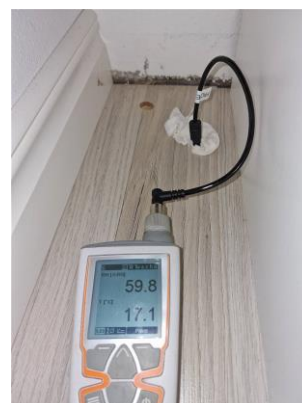
- Vid fuktmätning av golvkonstruktionen uppmättes fuktvärden under kritisk nivå för mikrobiell tillväxt och normal lukt upplevdes.

Grundläggningen består av en betongplatta på mark utan underliggande isolering och med ett uppreglat isolerat golv dikt an betongen. Relativa fuktigheten uppmättes till 59 % i klädkammarens golv till vänster om dörren. Gränsvärdet är 75% för mikrobiell tillväxt.

Vid besiktningstillfället ville inte nuvarande ägare borra ett större hål i golvet (120mm i diameter) utan valde att endast mäta relativa luftfuktigheten.

Befintlig golv och väggkonstruktion och eventuella väggsyllar riskerar att drabbas av fuktskador på grund av naturlig fuktpåverkan. Detta i sin tur kan leda till mikrobiella skador (angrepp av mikroorganismer) som kan resultera i att mikrobiell lukt sprids till boendemiljön. Om väggsyllarna är tryckimpregnerade kan även en kemisk lukt förekomma.

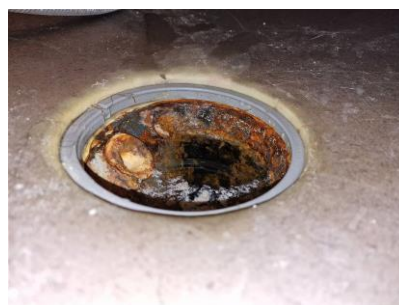
Souterräng / Badrum/Wc

- Äldre gjutjärnsbrunn och tätskikt som sticket fram under klämringen är inte utbytt i samband med renoveringen av utrymmet.
- Rörgenomföring bryter golvets tätskikt.

Risk finns att det nya tätskiktet inte har kunnat anslutas till golvbrunnen på ett riktigt sätt, vilket kan leda till fuktskador i omkringliggande konstruktioner.

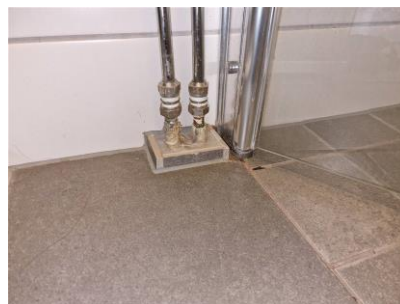
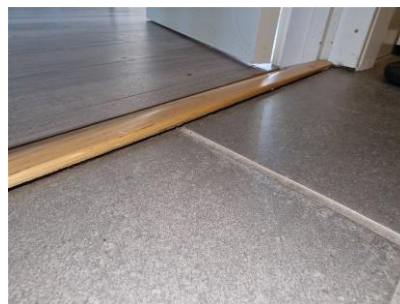
Övre plan / Dusch/Toalett

- Rör genomföring finns i golvklack. Nuvarande branschregler godkänner inte denna lösning. Jag rekommenderar att en tätningsmassa appliceras på klacken. Avsteg är noterat i kvalitetsdokument som är utfärdat av firma.
- Mjukfog mot tröskeln finns ej och kan med fördel monteras.

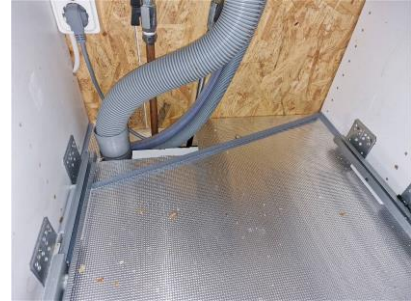
Övre plan / Kök

- Otäta rör genomföringar finns i diskbänkskåpets tätskikt.

Täta diskbänksinlägget för att hindra ev. vatten att rinna ner i skåpet.
