**Fastighetsuppgifter**

Ryda 4:26

Lakhallsvägen 8

**Besiktningsuppgifter**

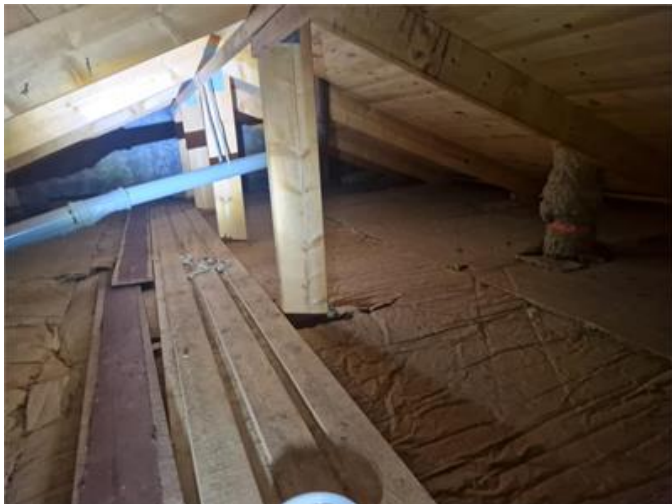
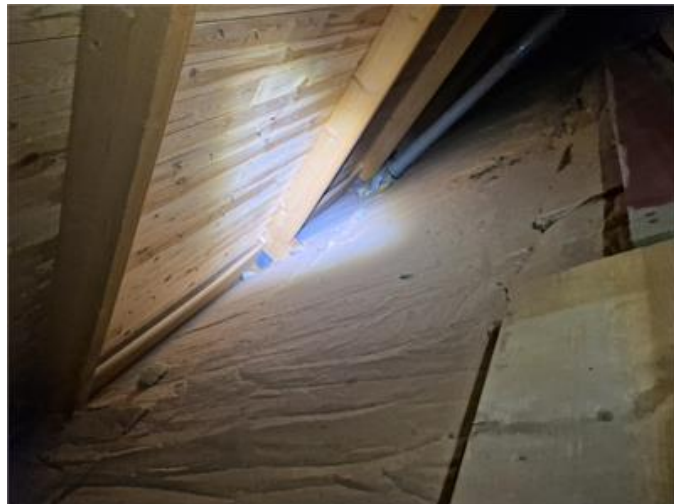
| Besiktningsresultat | | | | | |
|---|---|---|---|---|---|
| Vindar | | x | | | Lokal fukt och mikrobiell påväxt noterades på underlagstak. Se kommentar/riskanalys. |

**Vind:** Det noterades lokal fukt/mikrobiell påväxt på underlagstaket, det rekommenderas en fortsatt teknisk utredning för att kontrollera orsaken till och omfattningen av detta.

Områden med missfärgning kan ritas av i ytterkant som referens för att se om området ökar/växer, se kring rörgenomföringar

När det finns brister i tätningen mellan ett kallt och ett varmt utrymme finns det en risk att relativt varm och fuktig luft kommer ut från det varma utrymmet till det angränsande kalla utrymmet och träffar en kall yta och kondenserar. Missfärgning på yttertakskonstruktionen är en indikering på att inneluften har kommit ut i vinden så att ett gynnsamt klimat för en mikrobiell tillväxt har uppstått. Det kan vara en indikering på att ventilationen inomhus är undermålig. Får detta fortgå finns det en risk att man kan få skador på konstruktioner som i en förlängning påverkar byggnaden och inomhusmiljön negativt.

Vy på vindsutrymmet

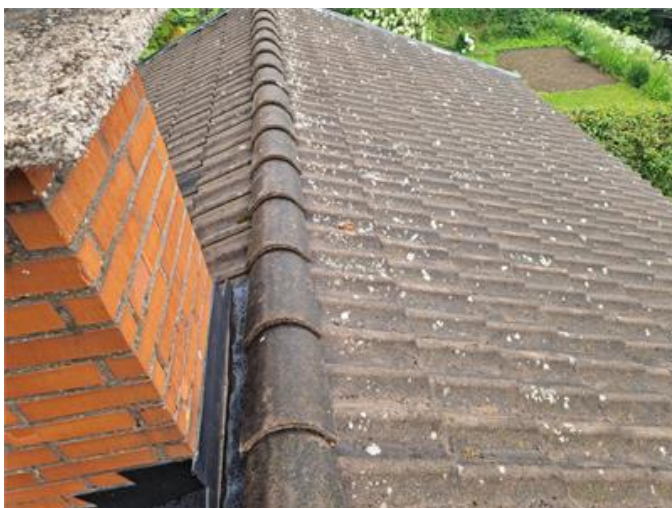
| Besiktningsresultat | | | | | |
|---|---|---|---|---|---|
| Tak | | x | | | Yttertak med betongpannor börjar bli av äldre standard, se kommentar/riskanalys |

**Yttertak:** När taktäckningen börjar bli av äldre standard har det ett minskat motstånd mot vatteninträngning. Detta i sin tur kan leda till fuktskador på takkonstruktionen vilket kan påverka byggnaden och dess inomhusklimat negativt.

Vy på yttertak

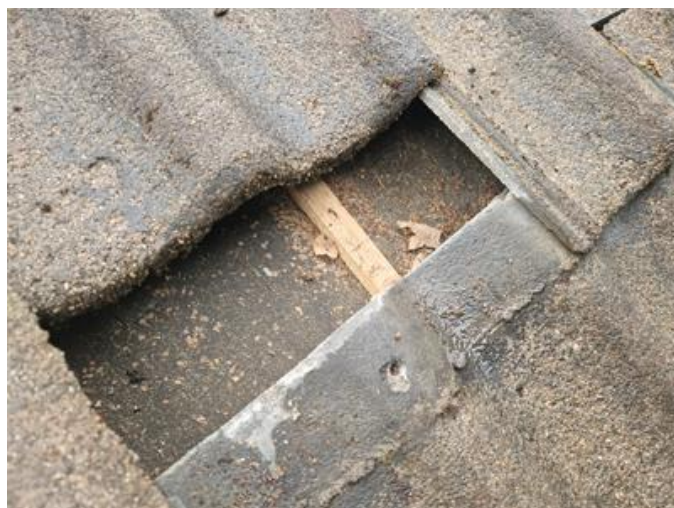
Vy på underlagstak

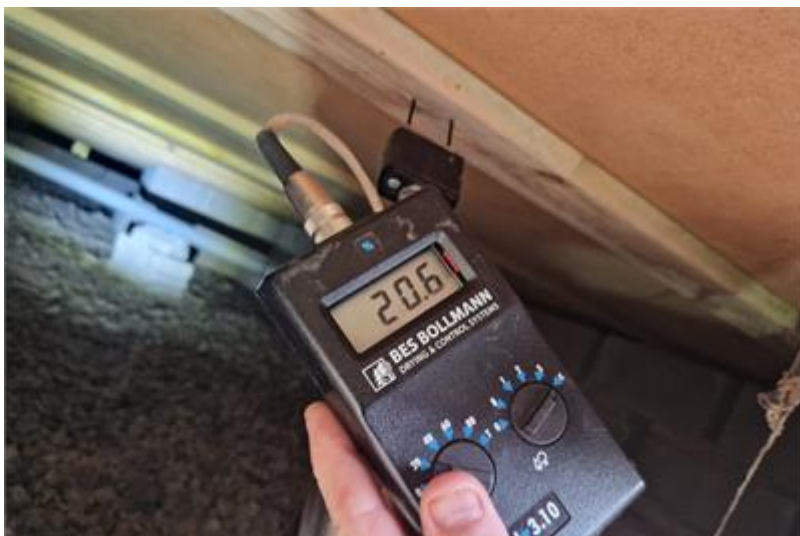
| Besiktningsresultat | | | | | |
|---|---|---|---|---|---|
| Krypgrund | | | x | | Krypgrund är en riskkonstruktion, kontroll utförd från lucka, se bilaga 1 |

Vid besiktningen utförs fuktmätningar i träbjälklag/trossbotten från inspektionslucka

Fuktkvoten visade på runt 18-20,5 % och gränsvärdet för mikrobiell påväxt ligger på 17%.

Det rekommenderas en fortsatt teknisk utredning för att kontrollera orsaken till och omfattningen av detta och är gällande för hela husets grundläggning.
