**Fastighetsuppgifter**

Rätansbyn 1:34

Olle Pers väg 4

| Uppdragsnummer | Z1926 |

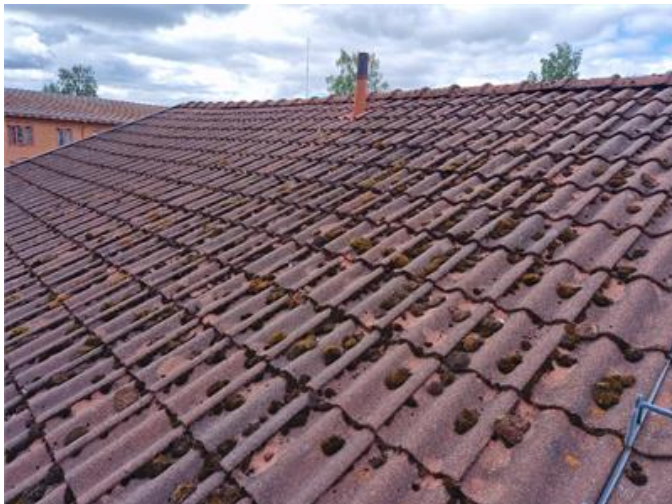
| Besiktningsresultat | | | | | |
|---|---|---|---|---|---|
| Tak | | X | | | Taket har äldre standard och takpappen och takpannornas tekniska livslängd anses vara passerad, se även info på protokollets näst sista sida Pos. 2. |

Äldre takpannor förekommer och den underliggande takpappens tekniska livslängd anses vara passerad, underhållsbehov avseende takpapp och läkt föreligger därför. Se även info på protokollets näst sista sida, pos. 2.

Tak.

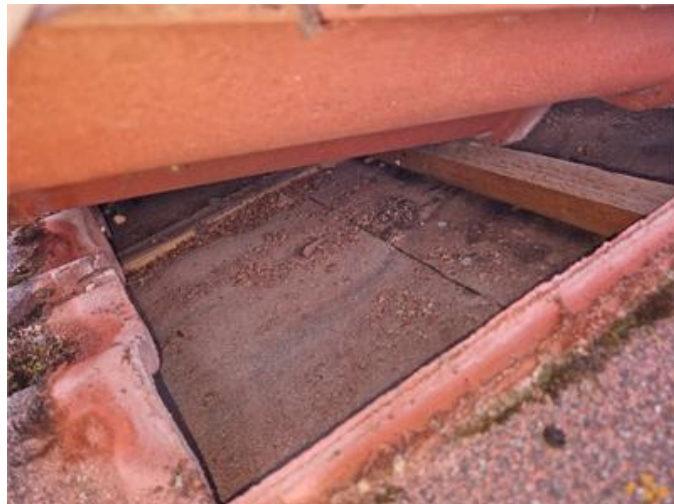
Underlagstak.

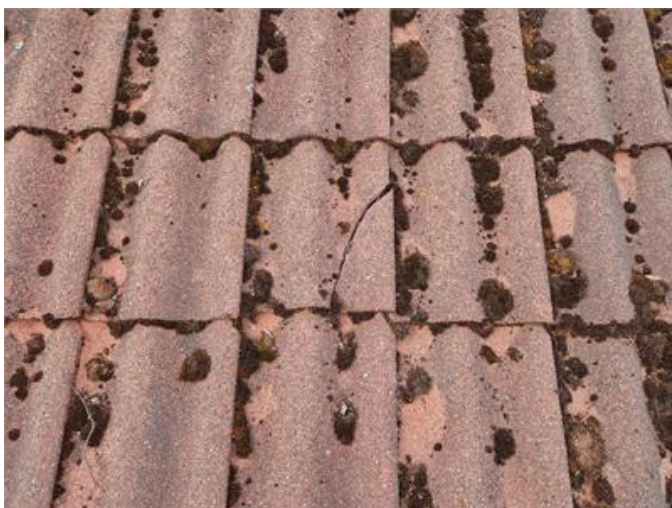
| Besiktningsresultat | | | | | |
|---|---|---|---|---|---|
| | | | X | | Trasiga pannor förekommer, dessa bör bytas ut, Mossa på tak, mossa medför reducerad livslängd på takpannorna. |

Trasiga pannor förekommer.

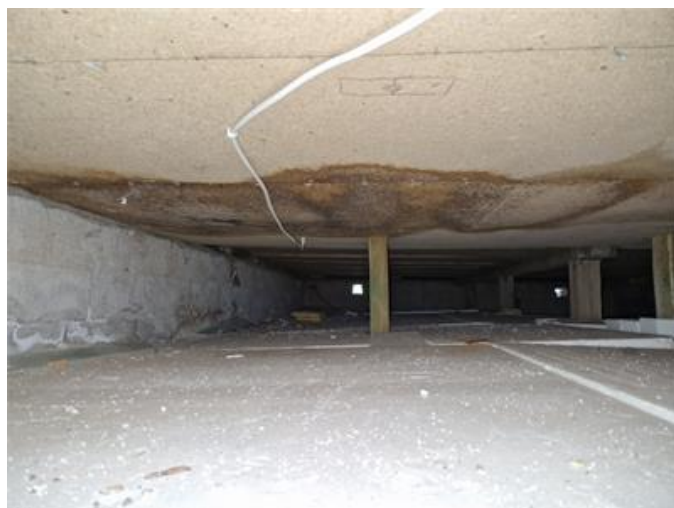
| Besiktningsresultat | | | | | |
|---|---|---|---|---|---|
| Krypgrund | | X | | | Grundens utformning betecknas som en riskkonstruktion, se därför kommentar/ riskanalys på nästa sida.<br>Fuktfläckar noteras under dusch/wc 3 som är tagen ur bruk. |

Krypgrund. fuktfläck från tidigare läckage under våtrum 3.

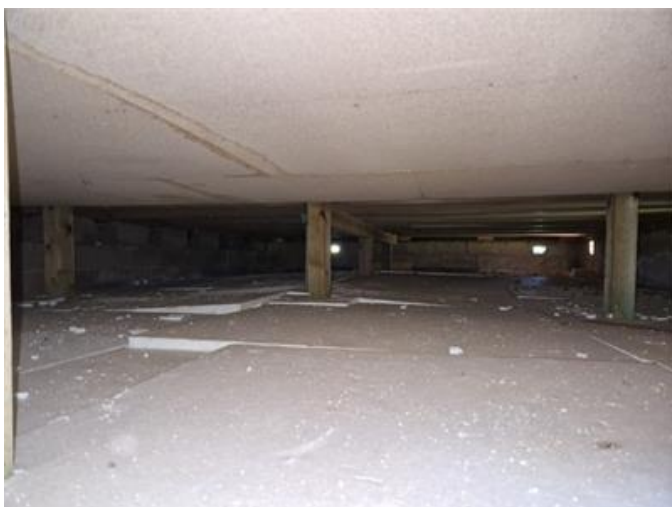
| Besiktningsresultat | | | | | |
|---|---|---|---|---|---|
| | | X | | | Rötskyddsbehandlat virke noteras på plintar och bärlinor. |

En krypgrund är en riskkonstruktion med avseende på fukt- och mikrobiella skador. För att säkert fastställa grundens funktion och golvbjälklagets kondition krävs alltid en fortsatt teknisk undersökning. Se även protokollets näst sista sida Pos. 10.

Krypgrund i övrigt.

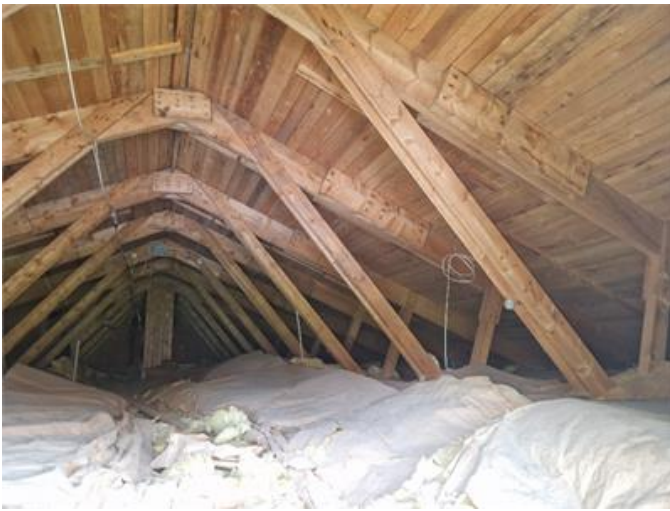
| Besiktningsresultat | | | | | |
|---|---|---|---|---|---|
| Vind | X | | | | Vind är besiktad från lucka då landgång saknas och getingar förekommer. |
