Besiktningssprotokoll

Anticimex Försäkringsbesiktning i samarbete med Fastighetsbyrån

Fastighetsbeteckning: Vad 13:1	
Fastighetsadress: Simtuna Vad 29	
Postnummer: 749 71	Ort: Fjärdhundra

Besiktningdatum: 2024-06-13	Protokollnummer: 68322034
Temperatur: 15 °C	Väderlek: Molnigt
Tekniker: Mattias Hallberg	
E-post: mattias.hallberg@Anticimex.se	
Kontor: Västerås	
Närvarande: Säljare

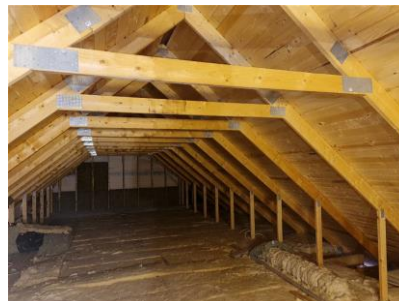
Utvändigt / Vind

Vid kontroll av vinden uppmättes fuktvärden under kritisk fuktnivå för mikrobiell tillväxt och en normal lukt upplevdes. Fuktkvoten i underlagstak/takbjälkar uppmättes till 8%.

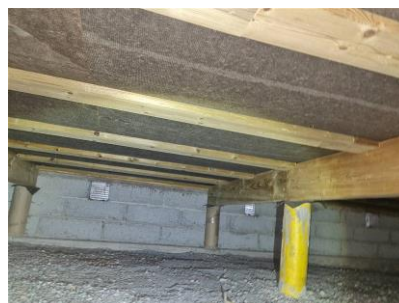
Utvändigt / Krypgrund

Vid kontroll av konstruktion uppmättes fuktvärden över kritisk fuktnivå.

Uteluftsventilerade krypgrunder med bjälklag av organiskt material har ofta fuktskador på grund av naturlig fuktpåverkan. Detta kan resultera i mikrobiella skador.

Fuktkvoten uppmättes till 19%.

För att undvika detta så måste grundens klimat bli torrare. Läs Anticimex faktablad om uteluftsventilerade krypgrunder för tips och råd.

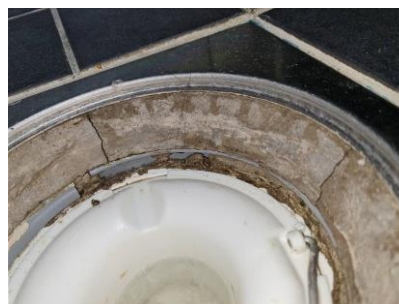
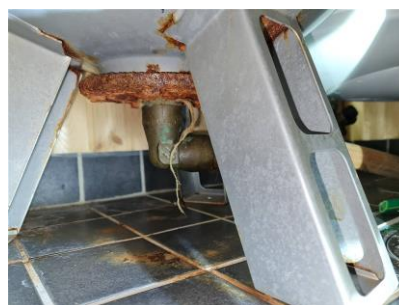
Entréplan / Badrum

- ⚠ Tätskikt är felmonterat i golvbrunnen.
Golvlutningen är bristfällig.
Rost förekommer på vatteninstallationer.

När brunnsmanschetten är felaktigt monterat är det inte fackmässigt utfört.
