Besiktningssprotokoll

Anticimex Försäkringsbesiktning i samarbete med Fastighetsbyrån

Fastighetsbeteckning: Västmark 3:2	
Fastighetsadress: Västmarksvägen 147	
Postnummer: 97591	Ort: Luleå

Besiktningdatum: 2024-06-12	Protokollnummer: 68336987
Temperatur: 12 °C	Väderlek: Regn
Tekniker: John Sandbladh	
E-post: john.sandbladh@anticimex.se	
Kontor: Piteå	
Närvarande:

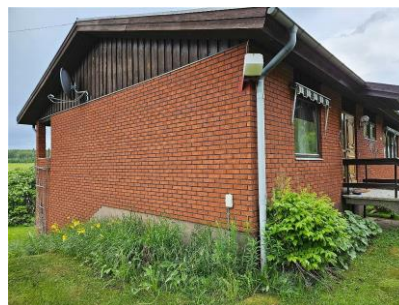
Utvändigt / Markförhållanden

Växtlighet finns i anslutning till huset.

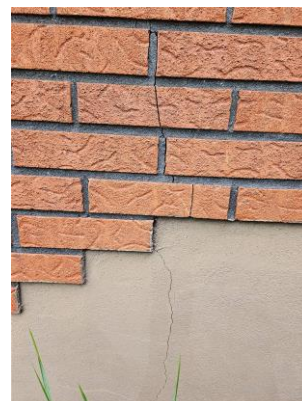
Utvändigt / Sockel

Mindre sprickor förekommer i sockeln.

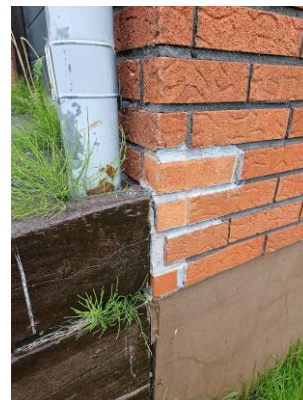
- Enstaka sprickor finns i tegelfasaden. Bl.a. vid balkong.
- Fasad är ommurad i hörn vid stuprör i anslutning till infart.

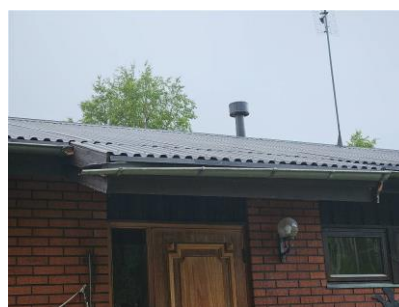
Sättning i frihängande skärmtak ovan bro.

Kontakt kan tas med byggare för kontroll och åtgärd.

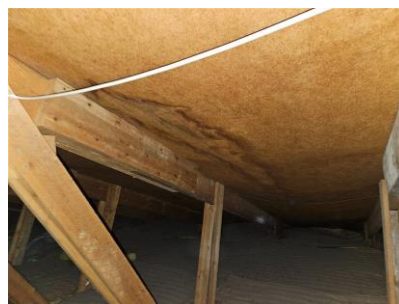
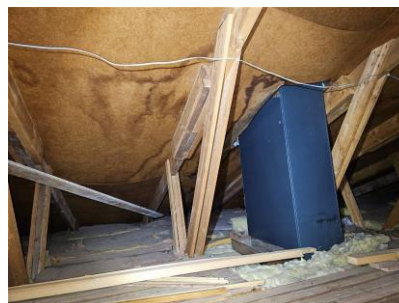
Utvändigt / Vind

Fuktbläckor och missfärgningar förekommer områdesvis på underlagstak av träfiberskivor.

Normal omfattning för hustyp och ålder.

Dessa var torra vid besiktningstillfället men tyder på tidigare inläckage.

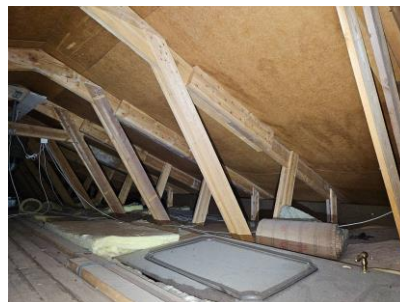
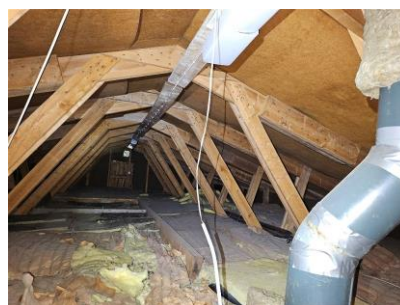
Vid kontroll av vinden uppmättes fuktvärden under kritisk fuktnivå för mikrobiell tillväxt och en normal lukt upplevdes. Fuktkvoten i underlagstak/takbjälkar uppmättes till 9 %.

Underlagstaket är generellt i relativt gott skick för åldern utan direkta spår av negativ fuktpåverkan från bostadsluften.

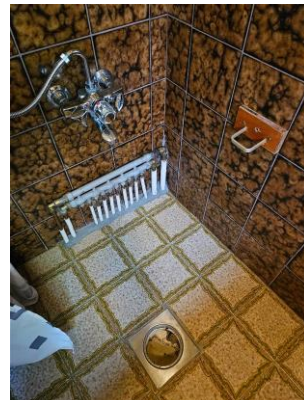
Entréplan / Dusch/Toalett

Våtrum från byggnadsår. Utfört innan branschregler infördes.

Vid denna tidpunkt ställde man lägre krav på material och utförande än man gör idag och tätskikt kan därför ofta saknas bakom kakel-/klinkerplattor.

Något som medför en hög skaderisk vid regelbundet nyttjande.

I detta utrymme finns diverse olämpliga rör genomföringar i golv i duschplats och kläring/eventuellt tätskikt är inte tillfredsställande monterat.

Renovering av utrymmet rekommenderas.

Kontakta våtrumsentreprenör för offert.

Om man som köpare inte har för avsikt att göra detta bör en duschkabin installeras.

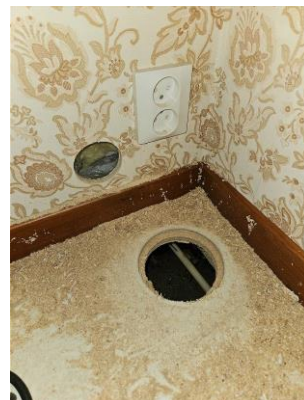
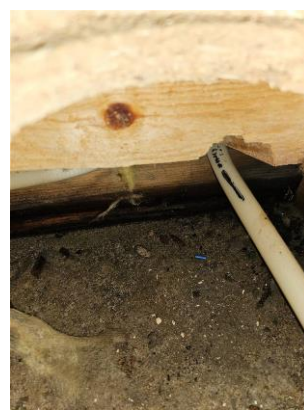
Påbyggda organiska konstruktioner i form av uppreglade golv och utreglade väggar mot källarens betongytor.

Dessa konstruktioner drabbas väldigt ofta av fuktskador med tiden på grund av naturlig fuktpåverkan vilket kan leda till att mikrobiell/kemisk lukt sprids till boendemiljön.

Vid kontroll av inredda golv- och väggkonstruktioner uppmättes fuktvärden över kritisk nivå för mikrobiell tillväxt.

- Uppreglade golv omfattar drygt 80m² av källarens yta. Utreglade väggar förekommer i boutrymmen/våtrum och omfattar lite drygt 30 löpmeter.
- Betonggolv/väggar i matkällare, pannrum, pumprum och garage. Normala respektive låga fuktindikationer i nederkant av tillgängliga betongväggar.
- Normal lukt upplevdes i suterrängplan.
- Mikrobiell lukt upplevdes från provhål i golv.

Provhål i vägg i ytterväggshörn i sovrum 1:
RF uppmättes till 76 % vid +15 grader.

Provhål i golv ytterväggshörn i sovrum 1:
RF uppmättes till 92 % vid +8,5 grader.
Syll synligt fuktskadad och blöt ner mot betonggolv.
FK uppmättes till 28 %.

Provhål i yttervägg vid garderob i sovrum 2:
RF uppmättes till 69 % vid +14 grader.

Mät punkt i golv i ytterväggshörn i sovrum 2:
RF uppmättes till 76 % vid +12 grader.

Det rekommenderas att en fördjupad undersökning utförs för att närmare kontrollera orsaken till och omfattningen av noterade brister samt bedömning av lämpligt åtgärdsförslag.

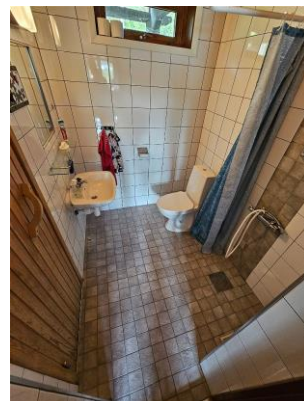
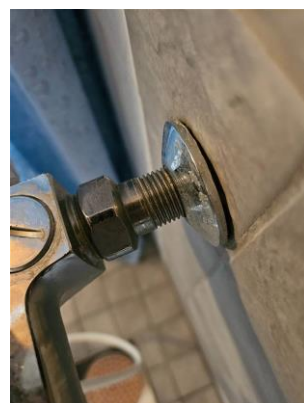
Renoverat duschrum av lite modernare standard med kakel på träregelstomme och klinker på betonggolvet.

- Slukrist ej centrerad ovan brunn.
- Mindre glipor mellan duschblandarens tätbrickor och klinker på vägg.
- Otäta rör genomföringar i vägg under handfat.

Undvik vattenbegjutning av rör genomföringar, alternativt se över möjligheterna att täta dem tillfredsställande.

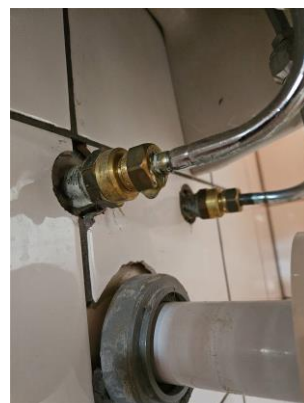
Mindre pågående droppläckage från rörkoppling.

Kontakta rörmokare för kontroll och åtgärd.

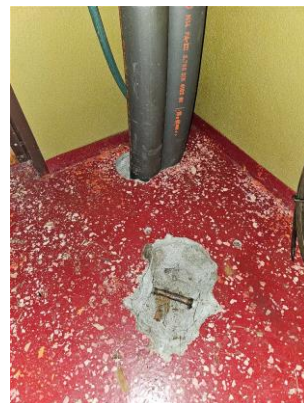
- ✎ Betonggolv lokalt bortbilat vid vattenledning.

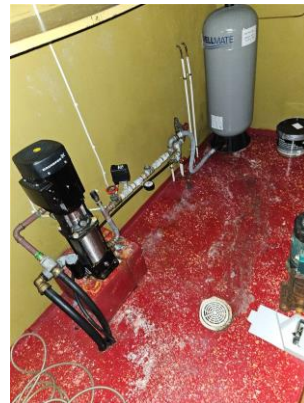
Kalkavlagringar på golv, kondensvatten på golv vid anläggning (årstidsrelaterat).

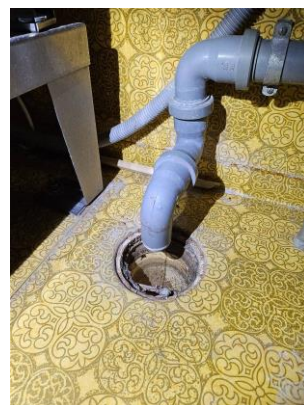
Våtrum från byggnadsår med äldre våtrumsmatta/tätskikt (1976) på uppreglad golvkonstruktion.
 - Mattsläpp runt golvbrunn och lös klämring.
 - Rör genomföringar finns i golv.

Bristerna medför en ökad risk för fuktskador i omkringliggande konstruktioner, främst vid brunnen.

Utrymmet har uppnått sin förväntade livslängd.
Renovering av utrymmet rekommenderas.
