Besiktningssprotokoll

Anticimex Försäkringsbesiktning i samarbete med Fastighetsbyrån

Fastighetsbeteckning: Bredaryd 5:7	
Fastighetsadress: Bredaryd Sörholmen 1	
Postnummer: 333 74	Ort: Bredaryd

Besiktningdatum: 2024-06-17	Protokollnummer: 68331958
Temperatur: 10 °C	Väderlek: Mulet
Tekniker: Tommy Eriksson	
E-post: tommy.eriksson@anticimex.se	
Kontor: Jönköping	
Närvarande: Husägare Mäklare

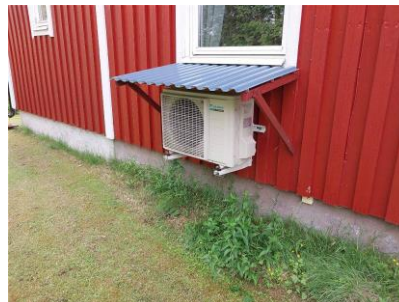
Utvändigt / Sockel

Kondensvatten från luftvärmepumpens utedel leds inte bort från husgrunden.

Detta medför ökad risk för att vatten tränger in i anslutande konstruktioner, vilket i sin tur kan leda till fuktrelaterade skador. Observera att besiktning av byggnadens värmesystem eller värmepumpen inte har ingått i uppdraget.

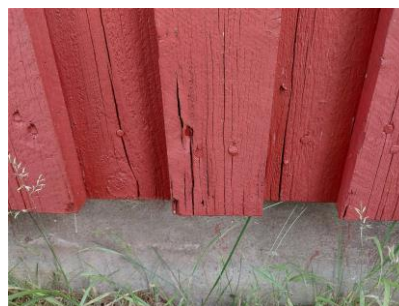
Utvändigt / Fasad

Mindre rötskador finns i fasadpanelen.

Dessa bedöms inte ha lett till bakomliggande skador.

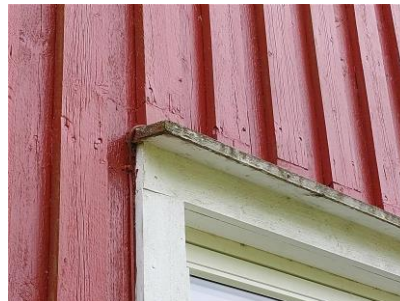
Utvändigt / Fönster

Överbleck av plåt saknas ovan fönster.

Avsaknad av bleck (plåt) ovanför fönster medför en ökad risk för att vatten kan rinna in och orsaka fuktrelaterade skador i omkringliggande konstruktioner.

De som finns är av trä som kräver mer underhåll.

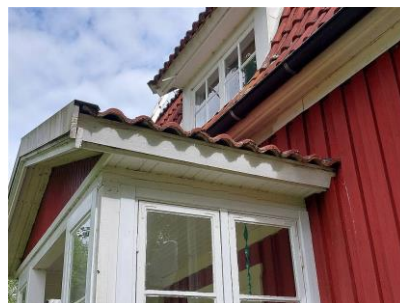
Utvändigt / Hängrännor / Stuprör

Stuprör avslutas nära husliv.

Stuprör som avslutas intill husliv (ovan mark) kan medföra en ökad fuktbelastning på grundmur/sockel med fuktrelaterade skador som följd. Rekommendera att avleda vattnet från husgrunden.

Hängränna saknas på veranda

När hängrännor saknas utsätts fasad och grund för ökad fuktbelastning, vilket i sin tur kan leda till fuktskador i bakomliggande konstruktioner.

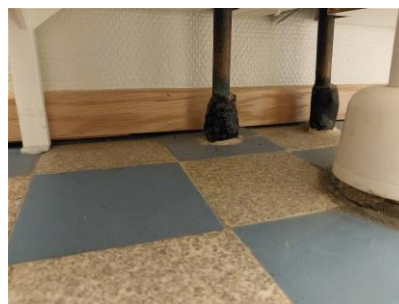
Entréplan / Dusch/Toalett

Våtutrymmet har äldre yt-/tätskikt samt äldre gjutjärnsbrunn.
Vid framtida renovering så skall golvbrunnen bytas ut.

Eftersom funktionen, som innebär att ytskiktet/tätskiktet ska vara vattentätt, kan vara nedsatt finns en ökad risk att vatten tränger igenom ytskiktet/tätskiktet med vattenskador i omkringliggande konstruktioner som följd.

Rör genomföring finns i golv.

Rör genomföringar i golvet medför en ökad risk för att vatten tränger ner i omkringliggande konstruktioner och orsakar fuktskador. Vid uppbyggnaden av utrymmet var detta tillåtet och utförandet anses därför vara fackmässigt utfört. I dagens branschregler är detta inte längre tillåtet.
