Besiktningssprotokoll

Anticimex Försäkringsbesiktning i samarbete med Fastighetsbyrån

Fastighetsbeteckning: Backen 2	
Fastighetsadress: Fredsgatan 9	
Postnummer: 642 61	Ort: Malmköping

Besiktningdatum: 2024-06-17	Protokollnummer: 68337427
Temperatur: 16 °C	Väderlek: Halvklart
Tekniker: Anders Lygrell	
E-post: Anders.Lygrell@anticimex.se	
Kontor: Eskilstuna	
Närvarande: Johan Gagnert

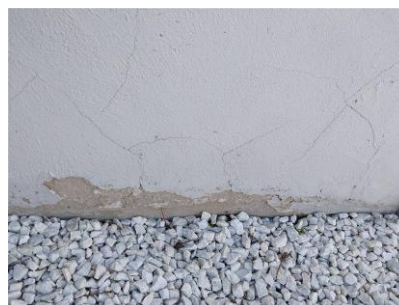
Utvändigt / Sockel

Sprickor samt putssläpp finns i sockel.

Dessa bedöms inte ha lett till bakomliggande skador.

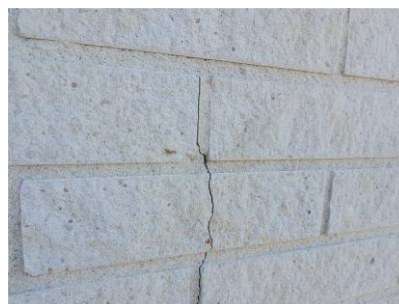
Utvändigt / Fasad

Mindre rötskador finns i fasadpanelen.

Lokalt behov av målning/underhåll.

Sprickor finns i tegelfasaden.

Dessa bedöms inte ha lett till bakomliggande skador.

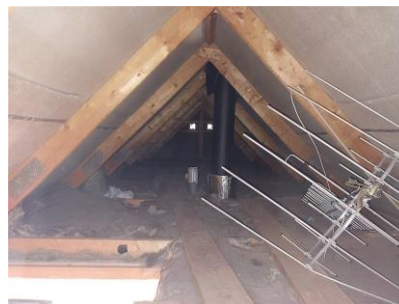
Utvändigt / Nockvind

- ✓ Vid kontroll av vinden uppmättes fuktvärden under kritisk fuktnivå för mikrobiell tillväxt och en normal lukt upplevdes.

Risk för mikrobiell tillväxt föreligger om den relativa fuktigheten (RF) i den omgivande luften är över 75 % vilket i furuvirke motsvarar en fuktkvot (FK) på 17 %. Fuktkvoten i takbjälkar uppmättes till 8%.

Underlagstak består av eternitskivor.

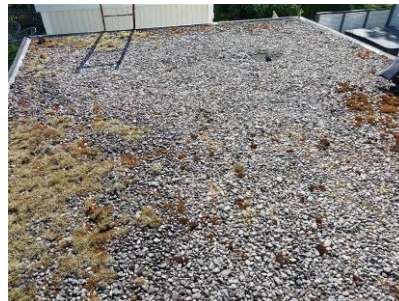
Utvändigt / Tak på garage

Taket är ej besiktningsbart då det är täckt av singel.

Takpappen är äldre.

Tätskiktet på ett platt/låglutande tak har enligt vår bedömning en begränsad livslängd. Eftersom takpappen är äldre har det ett minskat motstånd mot vattengenomträngning. Detta i sin tur kan leda till att takkonstruktionen drabbas av fuktskador.

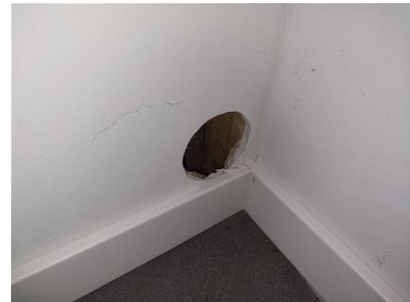
Källarplan / Tvättstuga

Rostangripen gjutjärnsbrunn. (Äldre standard som ej uppfyller dagens krav)

Klinker har släppt från underlaget lokalt. (så kallat bomljud)

Vid kontroll av konstruktion uppmättes fuktvärden över kritisk nivå för mikrobiell tillväxt och normal lukt upplevdes.

Risk för mikrobiell tillväxt föreligger om den relativa fuktigheten (RF) i den omgivande luften är över 75 % vilket i furuvirke motsvarar en fuktkvot (FK) på 17 %. Fuktkvoten uppmättes till 24%.

Kontroll av konstruktionen utfördes i ett redan befintligt provborrhål.

Vi rekommenderar en fördjupad undersökning för att bedöma orsak och omfattning. Det är viktigt att tänka på att denna rekommendation om fördjupad undersökning gäller hela källaren.
