Besiktningssprotokoll

Anticimex Försäkringsbesiktning i samarbete med Fastighetsbyrån

Fastighetsbeteckning: Sköldinge-Ramsta 1:120	
Fastighetsadress: Trädgårdsgatan 7	
Postnummer: 641 64	Ort: Sköldinge

Besiktningdatum: 2024-06-11	Protokollnummer: 68321336
Temperatur: 14 °C	Väderlek: Molnigt
Tekniker: Marcus Eriksson-Boije	
E-post: marcus.eriksson-boije@anticimex.se	
Kontor: Eskilstuna	
Närvarande: Fastighetsägaren

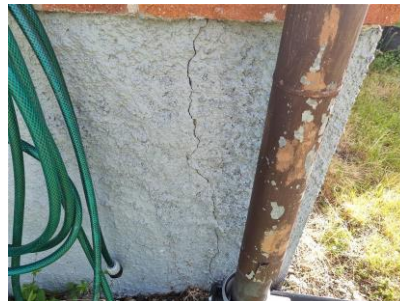
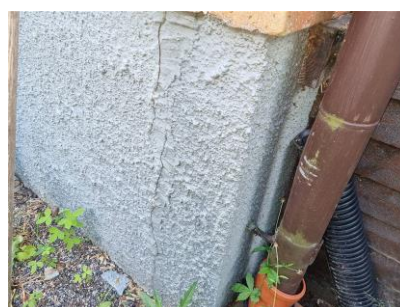
Utvändigt / Sockel

Sprickor finns i sockel.

Se notering fasad och allmänt källare.

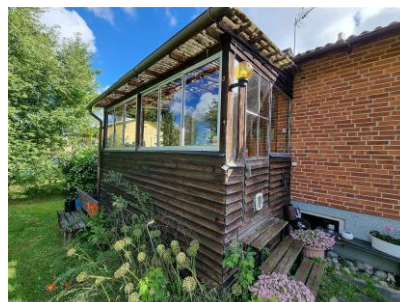
Utvändigt / Uterum

Uterummet är i ett allmänt behov av underhåll.

Fasadbeklädnad och träkonstruktioner där målningsbehov finns riskerar att få fukt- och rötskador på grund av sämre vattenavvisande förmåga. För att öka livslängden på fasadbeklädnaden rekommenderas målning och underhåll.

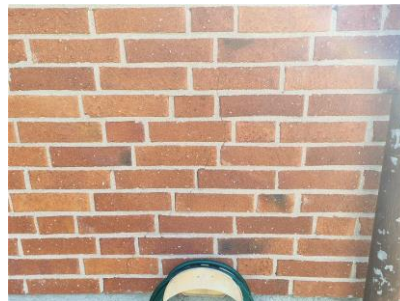
Sprickor och spår av sättningar finns i tegelfasaden.

Detta kan leda till fukt- och frysskador i konstruktionen.

Se även notering allmänt källare.

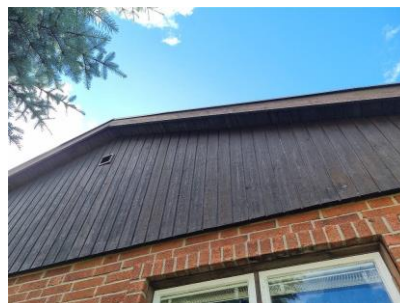
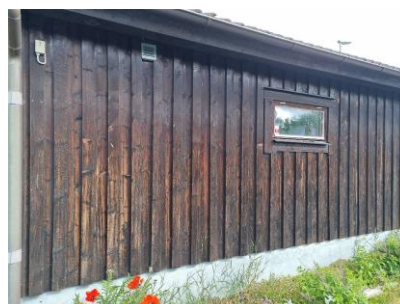
Fasadpanelen och vindskivorna på husets nord/västliga gavel samt garaget är i behov av målning/underhåll.

För att öka livslängden på fasadbeklädnaden rekommenderas målning och underhåll.

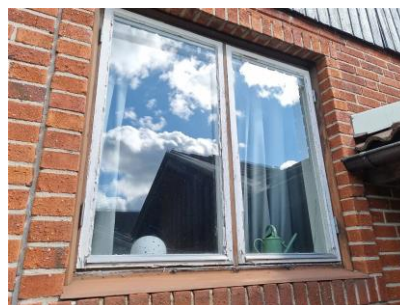
Fönster är i behov av målning/underhåll.

För att öka livslängden på fönster rekommenderas målning och underhåll.

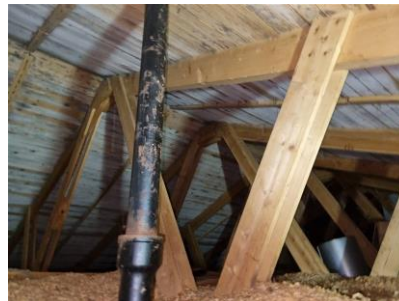
Mikrobiell påväxt finns på underlagstaket.

Trots att fuktmätningen gav fuktvärden under kritisk fuktnivå finns mikrobiell påväxt på underlagstaket. Detta kan vara ett tecken på att vinden tillförs fukt inifrån bostaden och/eller uteluften.

Fuktkvoten i underlagstak/takbjälkar uppmättes till <6 %. Det finns risk för mikrobiell tillväxt om den relativa fuktigheten (RF) i den omgivande luften är över 75 %. I furuvirke motsvarar det en fuktkvot (FK) på 17 %.

Vinden är besiktat från luckan då landgångar saknas.

En fortsatt undersökning för att konstatera påväxtens orsak och omfattning samt om detta är äldre och avstannat eller pågående. I samband med detta bör man även kontrollera ifall några övriga skador finns.

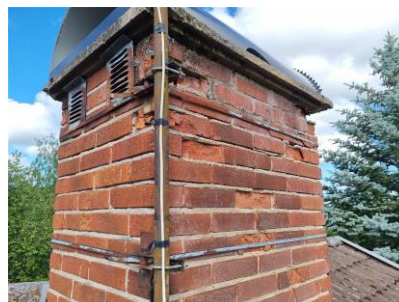
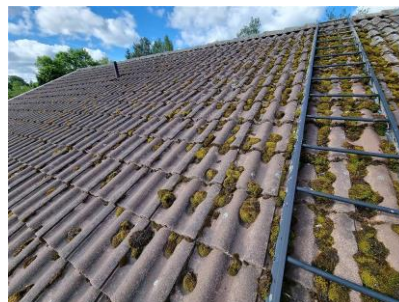
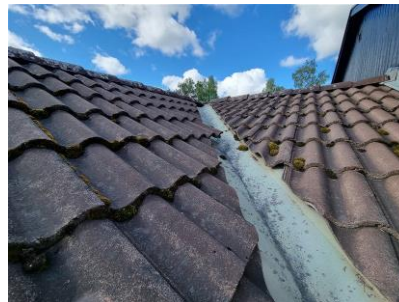
Mosspåväxt finns på takpannor och vittringar finns i skorstenen.

Mossa som växer på taket kan leda till att taktäckningen har ett minskat motstånd mot vatteninträning. Detta i sin tur kan leda till fuktskador på träläkt och takkonstruktionen vilket kan resultera i mikrobiella skador (angrepp av mikroorganismer).

För att öka livslängden på taket rekommenderas att mossan tas bort från takpannorna.

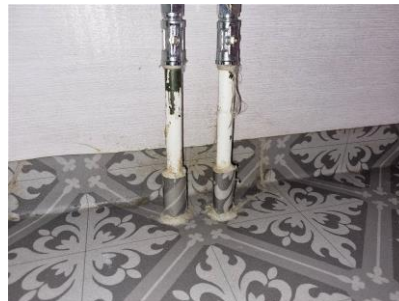
Rör genomföring finns i golv och fönster är olämpligt placerat.

Rör genomföringar i golvet medför en ökad risk för att vatten tränger ner i omkringliggande konstruktioner och orsakar fuktskador.

Fönstrets placering i våtutrymmet utgör en risk för fuktskador i fönster- och väggkonstruktionen.

För att minska risken för fuktskador på fönster och väggkonstruktion rekommenderas att man skyddar fönstret mot vattenbegjutning.

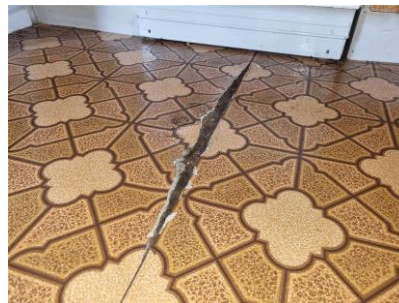
Skada finns i golvbeklädnaden.

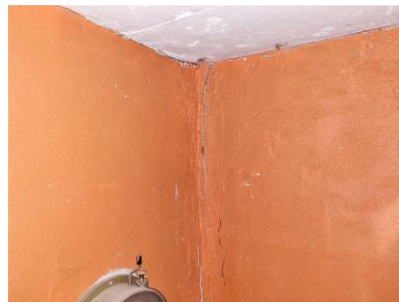
Sprickor och spår av sättningar finns i väggar och golv. Se även notering utvändigt sockel och fasad.

Vi rekommenderar en fördjupad undersökning för att bedöma orsak och omfattning till de noterade sprickorna och sättningarna. Detta bör även inkludera förslag på lämpliga åtgärder.

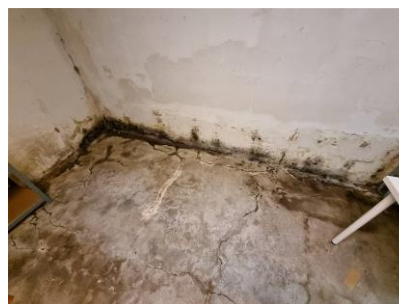
Fuktgenomslag finns på källarväggar och det utvändigt fuktskyddet är äldre.

Puts- och färg som släppt från underlaget invändigt på källarytterväggarna är ett tecken på att källarens utvändiga fuktskydd inte längre fungerar tillfredsställande.

För att åtgärda detta måste källarens utvändiga fuktskydd förbättras. Läs Anticimex faktablad om källare för tips och råd.
