Besiktningssprotokoll

Anticimex Försäkringsbesiktning i samarbete med Fastighetsbyrån

Fastighetsbeteckning: Esered 1:122	
Fastighetsadress: Televägen 5	
Postnummer: 311 51	Ort: Ätran

Besiktningdatum: 2024-06-17	Protokollnummer: 68336814
Temperatur: 17 °C	Väderlek: Mulet
Tekniker: Martin Bystedt	
E-post: martin.bystedt@Anticimex.se	
Kontor: Halmstad	
Närvarande: Fastighetsägaren

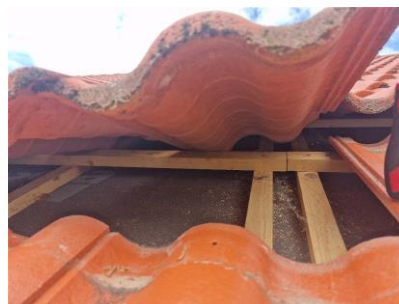
Utvändigt / Tak

Inget att notera.

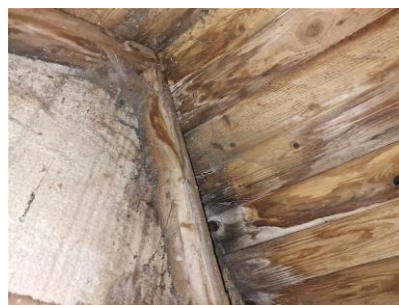
Utvändigt / Vind

Vindsutrymmet har delvis besiktigats då landgångar saknas.

Missfärgningar noterades lokalt på underlagstaket intill murstocken.

Vid fuktindikering mot missfärgningarna noterades inga förhöjda fuktindikationer.

Vi rekommenderar en kompletterande besiktning när hela utrymmet är åtkomligt.

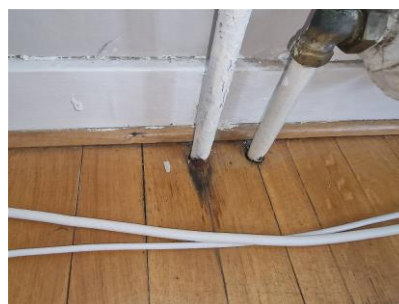
Entréplan / Allmänt

Missfärgningar noterades lokalt på golv vid radiatorrörens genomföringar.

Vid fuktindikering mot missfärgningarna noterades inga förhöjda fuktindikationer.

Det rekommenderas att kontakt tas med fackman för kontroll av orsak och omfattning samt bedömning av eventuella åtgärder.

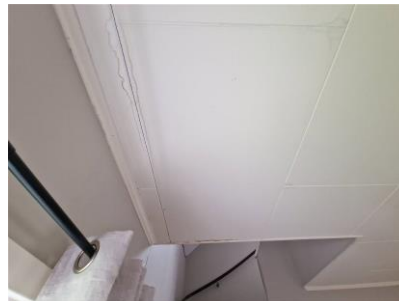
Entréplan / Hall

Missfärgningar finns på underlagstaket i anslutning till murstocken. Det finns även en missfärgning i innertaket på entréplan under övre planets badrum/wc. Dessa har funnits där sedan förvärvet och har inte ökat i omfattning.

Missfärgningar noterades lokalt på innertaket under badrum/wc.

Vid fuktindikering mot missfärgningarna noterades inga förhöjda fuktindikationer.

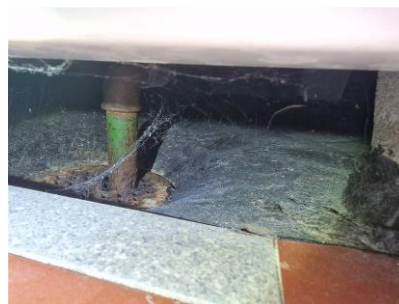
Övre plan / Badrum/Wc

Utrymmet är äldre och har passerat tiden för sin tekniska livslängd. Det finns inget tätskikt på golvet. Gjutjärnsbrunnen är rostangripen.

Vid fuktindikering i utrymmet noterades inga förhöjda fuktindikationer.

Renovering av utrymmet rekommenderas. Kontakta en behörig våtrumsentreprenör för en renovering. I samband med renoveringen bör omkringliggande konstruktioner kontrolleras för att upptäcka eventuella följdskador.

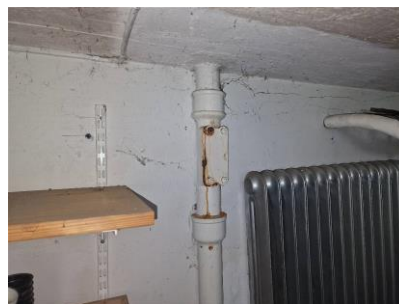
Källarplan / Garage

Rostangrepp noterades på avloppsrör.
