Besiktningssprotokoll

Anticimex Försäkringsbesiktning i samarbete med Fastighetsbyrån

Fastighetsbeteckning: Hogdals-Hustyft 2:11	
Fastighetsadress: Skärjedalen 4	
Postnummer: 45292	Ort: Strömstad

Besiktningdatum: 2024-06-17	Protokollnummer: 68300370
Temperatur: 15 °C	Väderlek: Halvklart
Tekniker: Mikael Lindgren	
E-post: mikael.lindgren@anticimex.se	
Kontor: Uddevalla	
Närvarande: Fastighetsägare

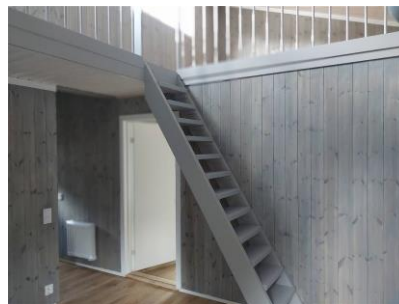
Utvändigt / Carport / Gästbyggnad invändigt

Invändigt i förråden och övriga utrymmen noteras enbart upplysning om att trappan till loft saknar skyddsräcke.

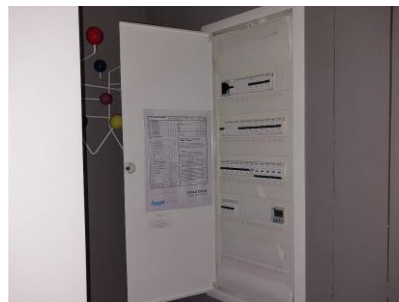
El-centralen har jordfelsbrytare.

Jordfelsbrytare finns installerad vid elcentralen.

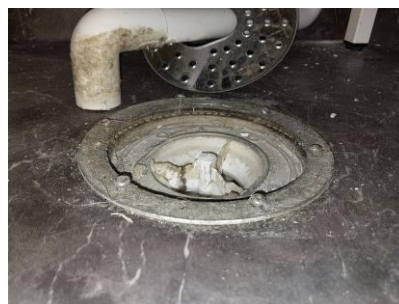
Entréplan / Tvättstuga

Klämring i golvbrunn är lös.

Klämringen bör skruvas fast för att uppfylla sin funktion.
