Besiktningssprotokoll

Anticimex Försäkringsbesiktning i samarbete med Fastighetsbyrån

Fastighetsbeteckning: Slotte 34:1	
Fastighetsadress: Aspgatan 4	
Postnummer: 827 35	Ort: Ljusdal

Besiktningdatum: 2024-06-13	Protokollnummer: 68273012
Temperatur: 14 °C	Väderlek: Halvklart
Tekniker: Jonas Holmgren	
E-post: jonas.holmgren@anticimex.se	
Kontor: Söderhamn	
Närvarande: Fastighetsägaren

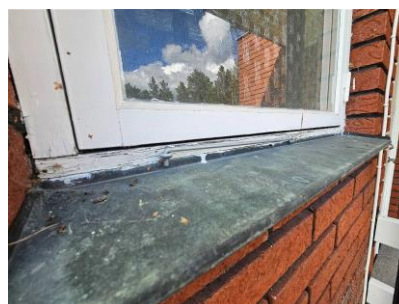
Kitt/-färgsläpp finns från fönster.

Detta medför ökad risk för fuktskador.

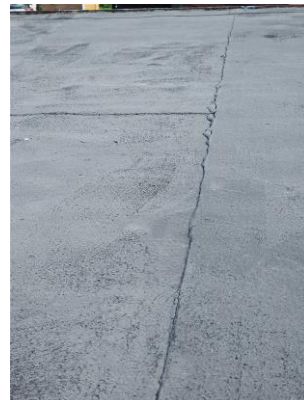
Takpappen har blåsor och sprickor.

Blåsor och sprickor på takpappen innebär att fuktskyddet har nedsatt funktion, vilket kan leda till fuktskador i underliggande konstruktioner.

Vi rekommenderar att du kontaktar en takläggare för en fördjupad undersökning för att bedöma orsak och omfattning.

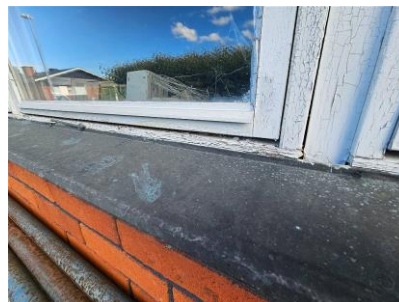
Torrspäckor finns på fönster.

Dessa bedöms inte ha lett till bakomliggande skador.

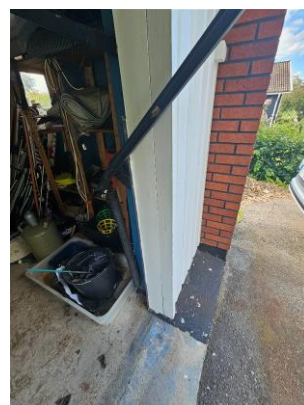
Äldre garageport med grova fjädrar.

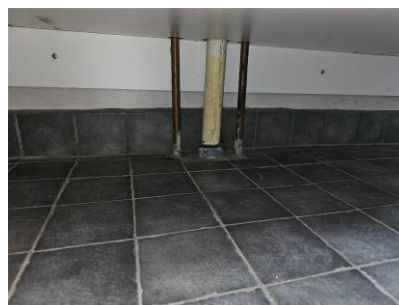
Rör genomföringar finns i golvet.

Rör genomföringar i golvet medför en ökad risk för att vatten tränger ner i omkringliggande konstruktioner och orsakar fuktskador. Vid uppbyggnaden av utrymmet var detta tillåtet och utförandet anses därför vara fackmässigt utfört. I dagens branschregler är detta inte längre tillåtet.

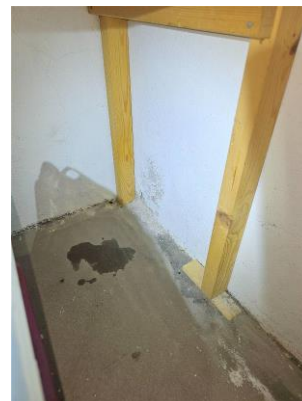
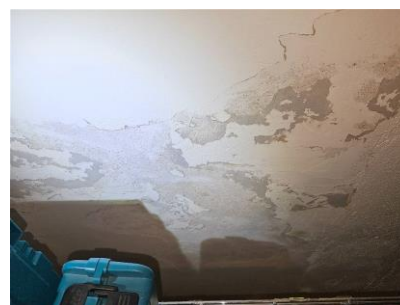
Puts- och färgsläpp finns på källarväggar.

Puts- och färg som släppt från underlaget invändigt på källarytterväggarna är ett tecken på att källarens utvändiga fuktskydd inte längre fungerar tillfredsställande.

För att åtgärda detta måste källarens utvändiga fuktskydd förbättras. Läs Anticimex faktablad om källare för tips och råd.
