Södra Järsö 5:8

Norra Vintravägen 29

Uppdragsnummer	C13982
Besiktningsdatum	2024-06-18
Besiktningföretag	OBM Fuktteknik AB
Besiktningförrättare	Alexander Thorsén
Närvarande	
Giltig till och med	2025-06-18

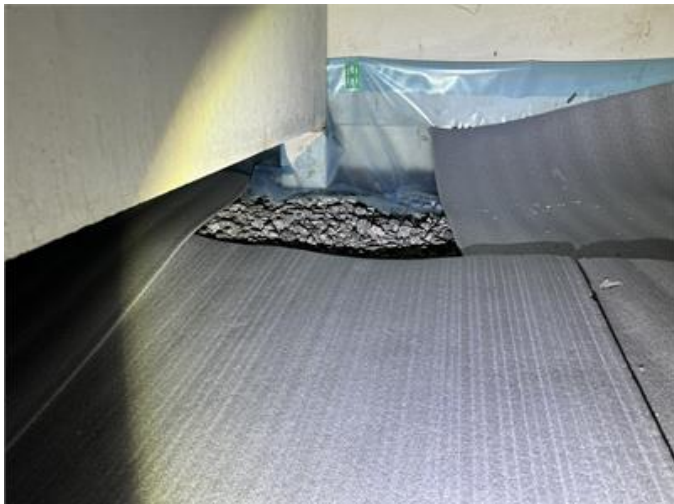
Marktäckning kan justeras och tejpas i krypgrund.

- Marktäckning kan justeras och tejpas.
- Ljusinsläpp förekommer vid grundmursventiler, kan tätas för bättre avfuktning av utrymmet.

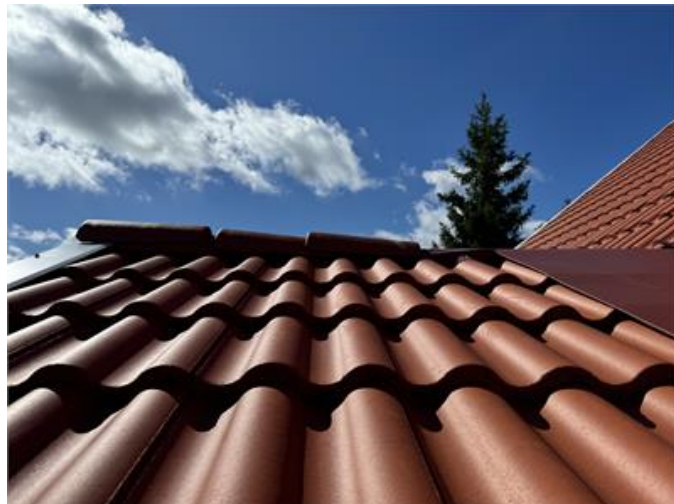
Taknock ej färdigmonterad på farstukvist.

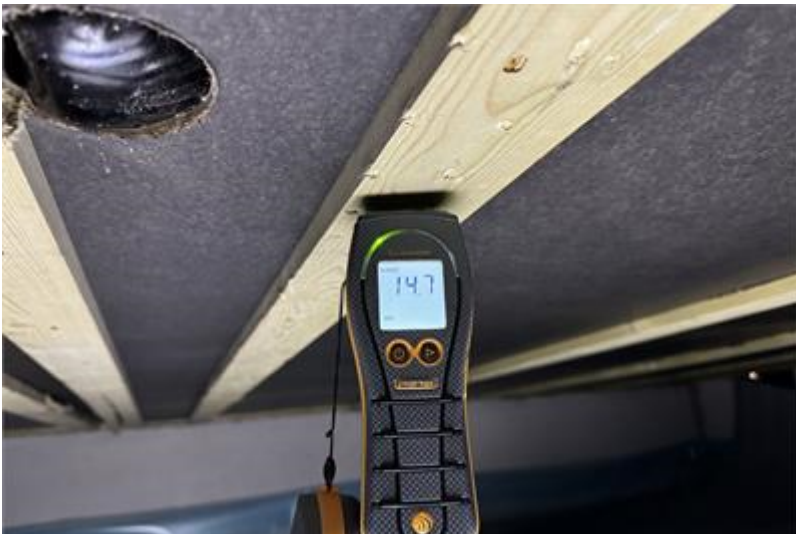
Fuktkvoten uppmättes stickprovsmässigt i upplagsbrädor och ytterväggssyll till 13-15% FK.

Fuktkvoten i golvbjälklag uppmättes till 12-13% FK.

Det kritiska gränsvärdet för mikrobiell tillväxt brukar anges till ca 15-17% fuktkvot (FK).
