Fastighetsbeteckning  
Bonared 1:57  
Adress  
Locköfallsvägen 17  
51168 Hyssna

Uppdragsnummer	B4133
Besiktningsdatum	2024-06-18
Besiktningföretag	OBM Besiktning Väst AB
Besiktningförrättare	Daniel Good
Närvarande	Fastighetsägare
Giltig till och med	2025-06-18

Byggnadsbeskrivning 1-planshus med källare	Byggnadsår 1963
Till eller ombyggnad	Övrigt Byggnaden var möblerad vid besiktningstillfället. Övriga byggnader samt altaner/uterum står i befintligt skick och har ej besiktigats

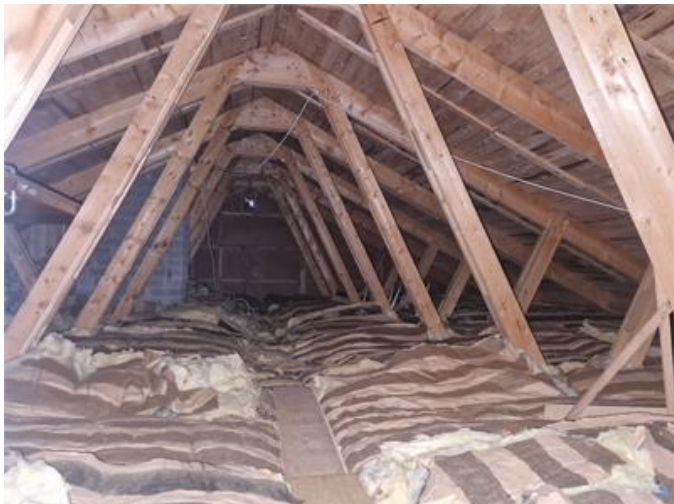
Vind		X			Avvikande lukt och lokal mikrobiell påväxt/missfärgning noterades på underlagstaket. Se kommentar/riskanalys.
<b>Invändigt</b>					
Allmänt			X		Mindre delar av originalinstallationer är kvar av el och V/A. Detta kan eventuellt ersättas vid renoveringar. Vissa jordade eluttag saknar jord. Kontakta behörig fackman för bedömning samt åtgärd.
<b>Källare</b>					
Allmänt			X		Äldre uppbyggd källare, fuktgenomslag förekommer och fuktmätningar utfört. Se kommentar/riskanalys samt bilaga 1.
Hall/Trapphus	X				Inget övrigt att notera.
Pannrum	X				Inget övrigt att notera.
Matkällare/Förråd	X				Inget övrigt att notera.
Gästrum	X				Inget övrigt att notera.
Gillestuga	X				Inget övrigt att notera.
Garage	X				Inget övrigt att notera.
Tvättstuga		X			Äldre standard i våtrum. Se kommentar/riskanalys.
Trappförråd	X				Inget övrigt att notera.

**Vind:** En avvikande lukt samt lokal mikrobiell påväxt noterades på underlagstaket. Området med mikrobiell påväxt kan ritas av som referens för att se om området ökar/växer. Om lukten inte minskar och försvinner bör man kontrollera orsaken till och omfattningen av detta.

När det finns brister i tätningen mellan ett kallt och ett varmt utrymme finns det en risk att relativt varm och fuktig luft kommer ut från det varma utrymmet till det angränsande kalla utrymmet och träffar en kall yta och kondenserar. Missfärgning på yttertaksstrukturen är en indikering på att inneluften har kommit ut i vinden så att ett gynnsamt klimat för en mikrobiell tillväxt har uppstått. Det kan vara en indikering på att ventilationen inomhus är undermålig. För detta fortgå finns det en risk att man kan få skador på konstruktioner som i en förlängning påverkar byggnaden och inomhusmiljön negativt.

Vy på vind

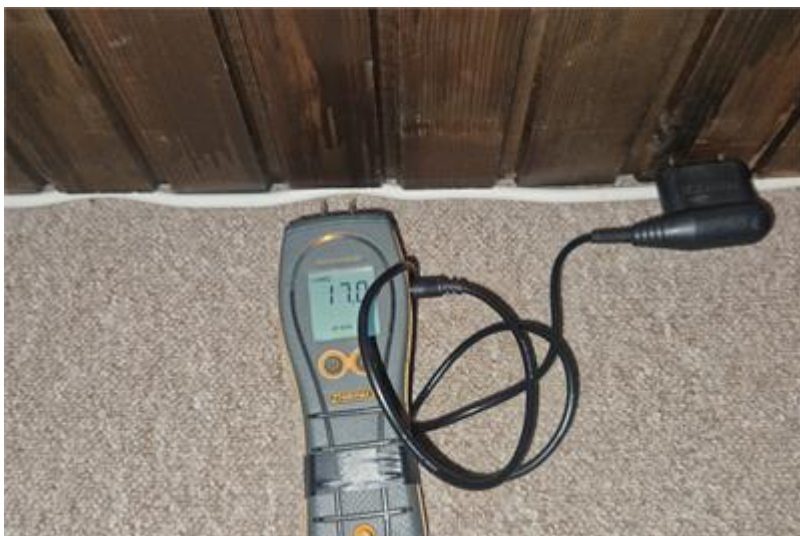
**Källare Allmänt:** En äldre källare med oisolerad betongplatta på mark av detta slag utsätts i regel mer eller mindre för permanent fuktpåverkan från angränsande mark. Det kommer (trots omdränering) alltid finnas naturlig fukt under huset och även till viss del upp i väggarna. Täta skikt bör undvikas mot golv- och väggytor för att minska risken för fuktpåverkan och förtvålning av fästmassor etc. Utifrån erfarenhet är det också känt att konstruktioner och beläggningar/beklädnader med organiska material mot golv- och väggytor bör undvikas, då fuktpåverkan och mikrobiell tillväxt (mögel/bakterier) samt rötskador och elak lukt kan uppstå i sådana. Det utvändiga fuktskyddet är delvis äldre. Det kan inte uteslutas att brister föreligger alternativt kommer att uppstå i det utvändiga fuktskyddet vilket medför att källarens utvändiga fuktskydd måste åtgärdas. Se även bilaga 1.

Vid besiktningen utförs fuktmätningar i källaren och panelvägg i gillestuga samt träreglar i trappförråd. Fuktkvoten visade på 16-18 % och gränsvärdet för mikrobiell påväxt ligger på 17% fuktkvot. Lokala fuktgenomslag noterades och delvis är fuktskyddet äldre mot syd/väst. Avvikande lukt upplevdes vid inträde till källaren samt i vissa utrymmen

För att utreda orsak/omfattning samt lämpliga åtgärder på uppmätt fuktkvot och avvikande lukt som upplevdes samt noterade fuktgenomslag rekommenderas att kontakt tas med fackman för att utföra en fördjupad undersökning. Gäller hela källarplan. Notera att stickprovsmässig undersökning är utförd samt att mätvärden normalt sett kan variera
