Besiktningssprotokoll

Anticimex Försäkringsbesiktning i samarbete med Fastighetsbyrån

Fastighetsbeteckning: Sadelmakaren 2	
Fastighetsadress: Johan Duwas Väg 4	
Postnummer: 641 37	Ort: Katrineholm

Försäkringsbesiktning

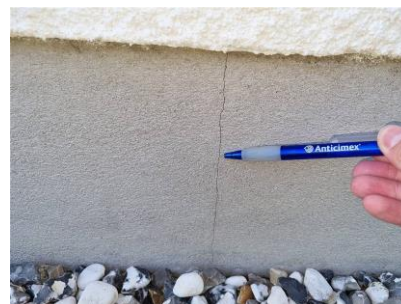
Utvändigt / Sockel

Sprickor finns i sockel.

Dessa bedöms inte ha lett till bakomliggande skador.

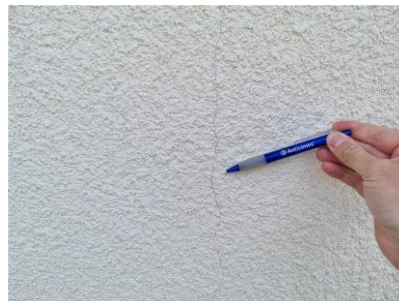
Utvändigt / Fasad

Sprickor finns i fasaden.

Dessa bedöms inte ha lett till bakomliggande skador.

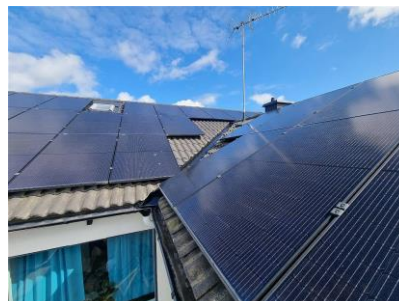
Utvändigt / Tak

Mospåväxt finns på takpannor.

Taket är besiktat från stege uppställd mot takfot.

För att öka livslängden på taket rekommenderas att mossan tas bort från takpannorna.

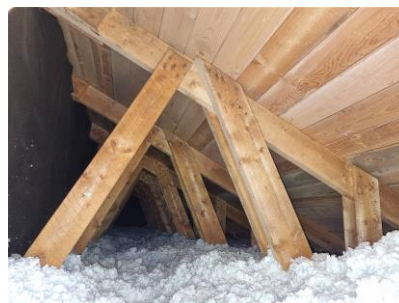
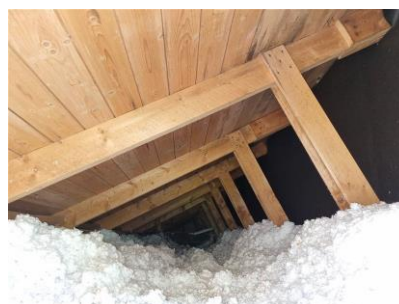
Utvändigt / Sidovindar 1-2

✓ Inget att notera.

Vid kontroll av vinden uppmättes fuktvärden under kritisk fuktnivå för mikrobiell tillväxt och en normal lukt upplevdes.

Fuktkvoten i underlagstak/takbjälkar uppmättes vid besiktningstillfället till 7 % (Gränsvärde 17%).

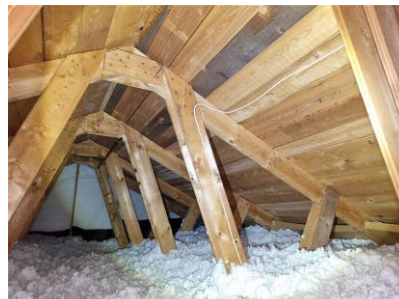
Utvändigt / Vind ovan garage, groventre och badrum

✓ Inget att notera.

Vid kontroll av vinden uppmättes fuktvärden under kritisk fuktnivå för mikrobiell tillväxt och en normal lukt upplevdes.

Fuktkvoten i underlagstak/takbjälkar uppmättes vid besiktningstillfället till 7 % (Gränsvärde 17%).

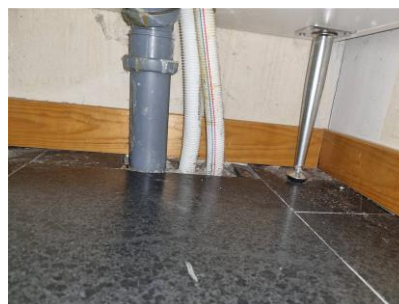
Entréplan / Tvättstuga

Rör genomföring finns i golv.

Rör genomföringar i golvet medför en ökad risk för att vatten tränger ner i omkringliggande konstruktioner och orsakar fuktskador.

Normala fuktvärden indikerades mot klinker/kakel.

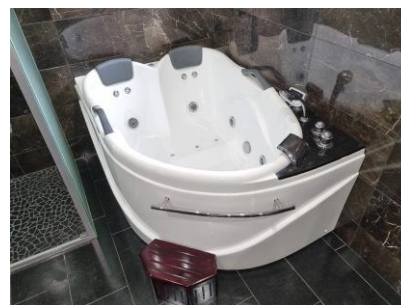
Entréplan / Badrum

Golvbrunnen under badkaret är inte besiktningsbar.
I övrigt inget att notera.

För att kunna kontrollera och bedöma golvbrunnen måste den vara tillgänglig och rengjord.

Vi rekommenderar en kompletterande besiktning när golvbrunnen är tillgänglig och rengjord.

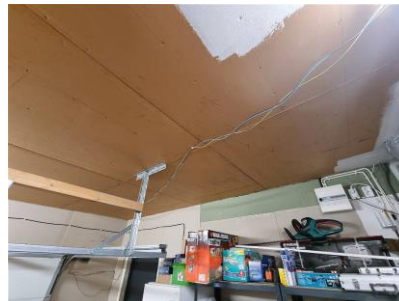
Entréplan / Garage

Elinstallationen i utrymmet har enligt vår bedömning uppenbara brister.

Elinstallationen i utrymmet är en säkerhetsrisk som kan orsaka både personskador och brand. Observera att besiktning av bostadens elsystem inte har ingått i uppdraget.

Kontakta en elektriker för kontroll och åtgärd.

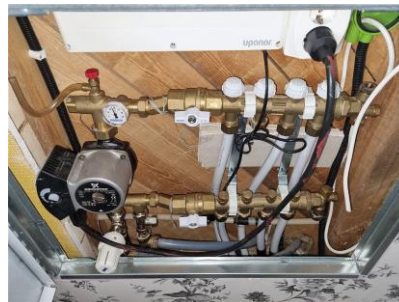
Övre plan / Sovrum 4

Rörlits saknar vattentät botten.

En rörlits ska ha en vattentät botten och vara försedd med skvallerrör. När det saknas ökar risken för att ett läckage inte upptäcks i tid. Det kan leda till fuktskador i omkringliggande konstruktioner.
