# Besiktningsprotokoll

Anticimex Försäkringsbesiktning i samarbete med Fastighetsbyrån

| Fastighetsadress:<br>Juvelgatan 23 | |

| Besiktningsdatum:<br>2024-05-20 | Protokollnummer:<br>68283305 |

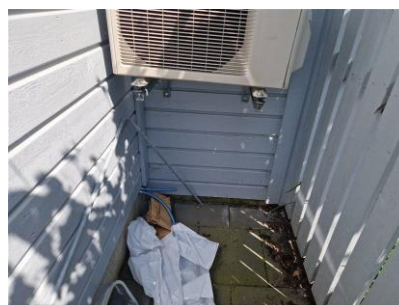
Kondensvatten från luftvärmepumpens utedel leds inte bort från husgrunden.

Detta medför ökad risk för att vatten tränger in i anslutande konstruktioner, vilket i sin tur kan leda till fuktrelaterade skador. Observera att besiktning av byggnadens värmesystem eller värmepumpen inte har ingått i uppdraget.

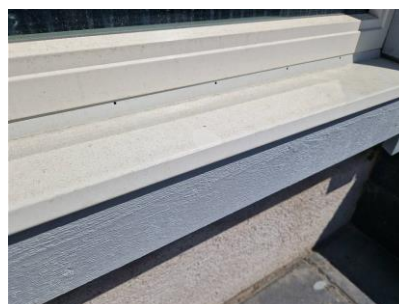
Fönsterbleck är ej fastmonterat på fönsterparti på framsidan.

När fönsterbleck ej är helt fastmonterade finns risk att vatten kan tränga in i bakomliggande konstruktioner med fuktelaterade skador som följd.

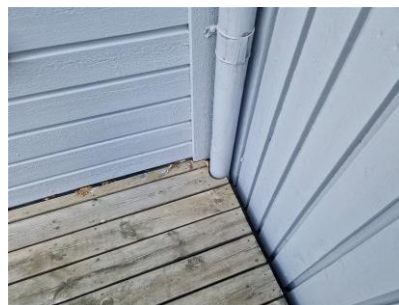
Lövsil finns inte på baksidans stuprör.

När det saknas lövsilar så finns det risk att det blir stopp i dagvattenledningen.

För att hindra stopp i dagvattenledningar rekommenderas komplettering av lövsilar.

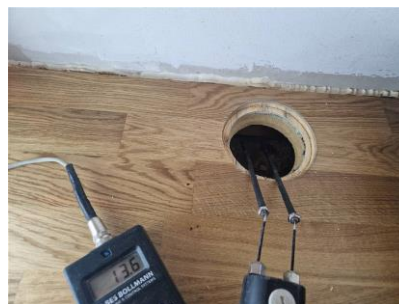
Provhål 1 togs i golvkonstruktionen under kyl.

Fuktkvoten uppmättes till 13,6% och normal lukt upplevdes i provhålet.

Befintlig golvkonstruktion och väggsyllar riskerar att drabbas av fuktskador på grund av naturlig fuktpåverkan. Detta i sin tur kan leda till mikrobiella skador (angrepp av mikroorganismer) som kan resultera i att mikrobiell lukt sprids till boendemiljön. Om väggsyllarna är tryckimpregnerade kan även en kemisk lukt förekomma. Risk för mikrobiell tillväxt föreligger om den relativa fuktigheten (RF) i den omgivande luften är över 75% vilket i furuvirke motsvarar en fuktkvot (FK) på 17%.

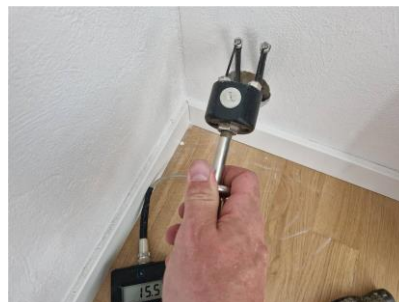
Provhål 2 togs i yttervägg i vardagsrum.

Fuktkvoten uppmättes till 15,5% i ytterväggsyll och normal lukt upplevdes i provhålet.
