Råda 1:42

Råda portar 29

Uppdragsnummer	O25068
Besiktningsdatum	2024-06-19
Besiktningföretag	OBM Besiktning Väst AB
Besiktningförrättare	Markus Olsson
Närvarande	Säljare
Giltig till och med	2025-06-19

Byggnadsbeskrivning 1½ plans parhus	Byggnadsår 1974
Till eller ombyggnad	Övrigt Huset möblerat, besiktning av uterum/sidobyggnader ingår ej i uppdraget

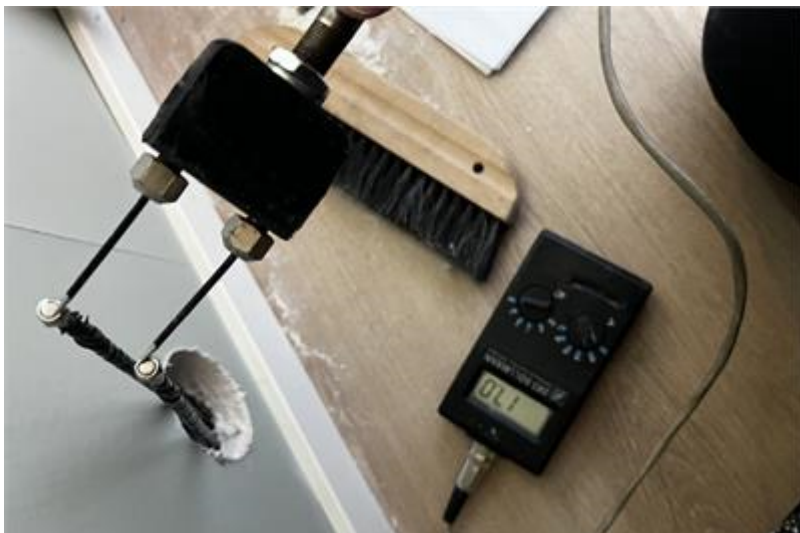
Via befintligt provhål i klädkammare uppmättes fuktkvoten till 15% i en ytterväggssyll. Provhål togs upp i yttervägg i sovrum och där fuktkvoten uppmättes till 17% i en ytterväggssyll..

Vid stickprovskontroll av konstruktion uppmättes fuktkvoten till 17% vilket ligger vid kritiskt gränsvärde för mikrobiell tillväxt. För att utreda orsak/omfattning samt lämpliga åtgärder rekommenderas att kontakt tas med en fackman för att utföra en fördjupad undersökning.
