# Besiktningssprotokoll

Anticimex Försäkringsbesiktning i samarbete med Fastighetsbyrån

Fastighetsbeteckning: Solskiftet 5	
Fastighetsadress: Viltstråket 19	
Postnummer: 832 54	Ort: Frösön

Besiktningdatum: 2024-06-17	Protokollnummer: 68325069
Temperatur: 19 °C	Väderlek: Mulet
Tekniker: Robert Berglund	
E-post: Robert.Berglund@anticimex.se	
Kontor: Sundsvall	
Närvarande: Säljarna

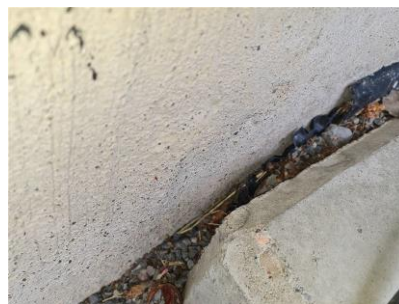
#### Utvändigt / Sockel

Listen som ska vara monterad i överkant på platonmattan saknas vid trappen.

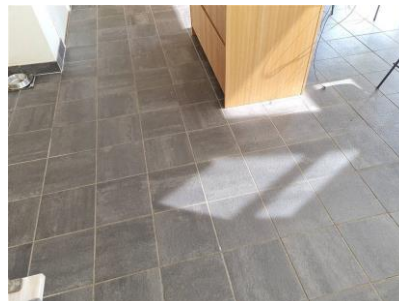
### Souterrängplan / Allmänt

Klinker har släppt från underlaget ("Bom").

Felet som uppstått är att vidhäftningen mellan klinker och underlag har upphört. Sk "bom/ bomljud".

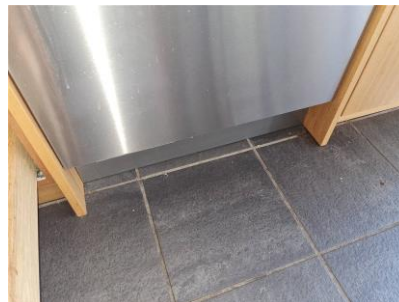
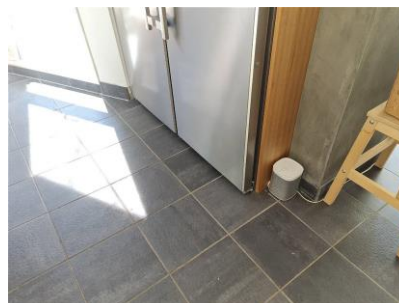
### Souterrängplan / Kök

I köket saknas det fuktskydd under kyl/frys, diskmaskin och i/under diskbänkskåpet. I diskbänkskåpet finns ett vattenlarm monterat vid besiktningstillfället. Vilket är ett bra alternativ för att snabbt upptäcka läckage. Montera fuktskydd eller använd vattenlarm för att upptäcka läckage.

Fuktskydd saknas under vitvaror.

Utan fuktskydd är det svårt att upptäcka läckage. Vatten kan då tränga in i omkringliggande konstruktioner och orsaka fuktskador.

För att upptäcka eventuella läckage, installera ett fuktskydd.

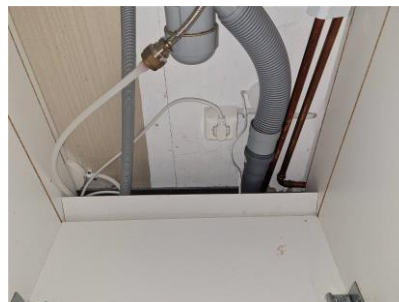
Fuktskydd saknas i diskbänksskåp.  
Vattenlarm finns monterat.

Utan fuktskydd är det svårt att upptäcka läckage från rörledningar. Vatten kan då tränga in i omkringliggande konstruktioner och orsaka fuktskador.

För att upptäcka eventuella läckage, installera ett fuktskydd.

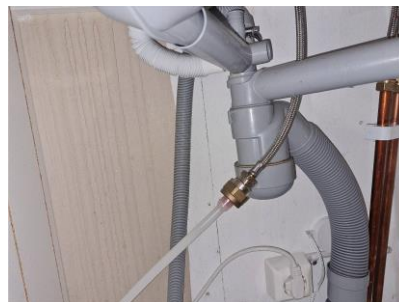
Upphångningsbygel saknas på avloppslang från diskmaskinen.

När upphångningsbygel saknas ökar risken för brott på slangen med läckage som möjlig följd.

För att hindra brott på avloppsslant rekommenderas komplettering av upphångningsbygel.

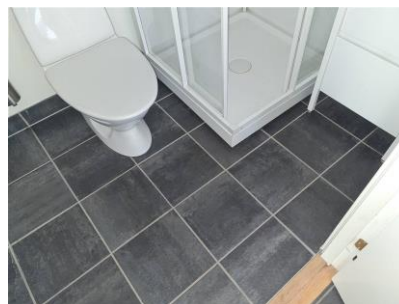
Golvlutning.

Golvfall mot golvbrunnen är bristfälligt utfört.

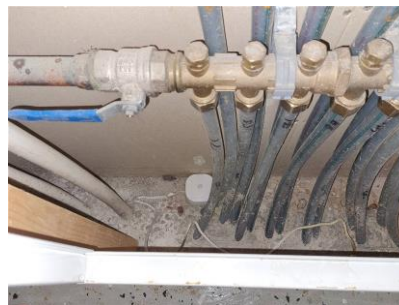
### Souterrängplan / Garage

I garaget finns ett installations/rörschakt som saknar vattentät botten. Vid besiktningstillfället finns ett vattenlarm monterat. Fortsätt att använd vattenlarm eller montera en vattentät botten med skvaller rörs funktion.

Rörslits saknar vattentät botten.  
Vattenlarm finns monterat.

En rörslits ska ha en vattentät botten och vara försedd med skvallerrör.  
När det saknas ökar risken för att ett läckage inte upptäcks i tid. Det kan leda till fuktskador i omkringliggande konstruktioner.
