Besiktningssprotokoll

Kompletterande besiktning
Anticimex Försäkringsbesiktning i samarbete med Fastighetsbyrån

Fastighetsbeteckning: Björstorp 1:22	
Fastighetsadress: Björstorpsvägen 25	
Postnummer: 372 63	Ort: Bräkne-Hoby

Besiktningdatum: 2024-06-19	Protokollnummer: 68356606
Temperatur: 15°C	Väderlek: Halvklart
Tekniker: Petter Abrahamsson	
E-post: Petter.Abrahamsson@anticimex.se	
Kontor: Karlskrona	
Närvarande: Nyckelbesiktning.

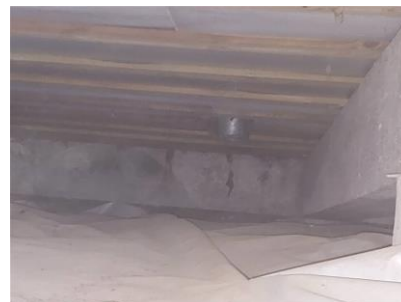
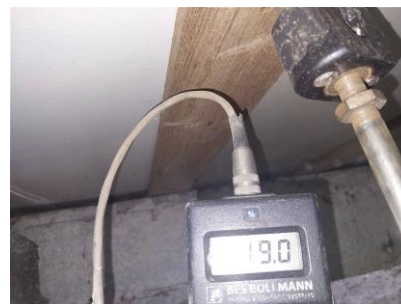
Avfuktaren/fläkten som är kopplad till grunden har funktionsbrister, då den inte klarar av och hantera hela utrymmet.

När avfuktaren inte är tillräcklig så ökar risken för fuktskador i grunden. Avfuktarens syfte är att skapa ett torrare klimat i grunden.

Fuktkvoten uppmättes till 19%.

Risk för mikrobiell tillväxt föreligger om den relativa fuktigheten i den omgivande luften är över 75%, vilket i furuvirke motsvarar en fuktkvot (FK) på 17%.

Vi rekommenderar att en sorptionsavfuktare installeras istället. (Läs bifogat faktablad och kontakta undertecknad för mer information).
