Alkan 12

Bryggargatan 1A

Uppdragsnummer	BD123
Besiktningdatum	2024-06-19
Besiktningföretag	OBM Norrbotten AB
Besiktningförrättare	Josef Ahlgren
Närvarande	Fastighetsägare
Giltig till och med	2025-06-19

Byggnadsbeskrivning	Byggnadsår
Huset är ett 2-plans gavelradhus grundlagt på platta på mark.	1983
Till eller ombyggnad	Övrigt

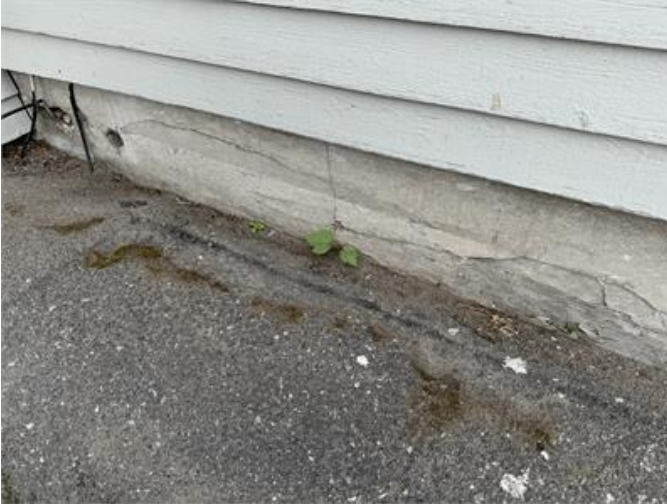
Sockelskiva har vittrat sönder och större hål finns i skivan.

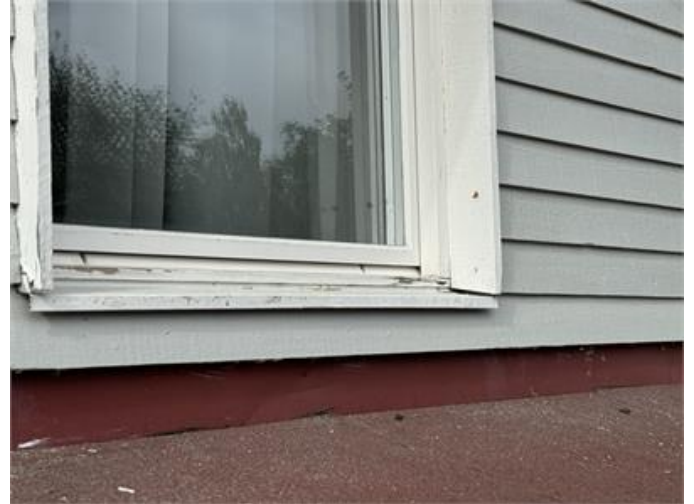
Lokala underhållsbehov på fönster.

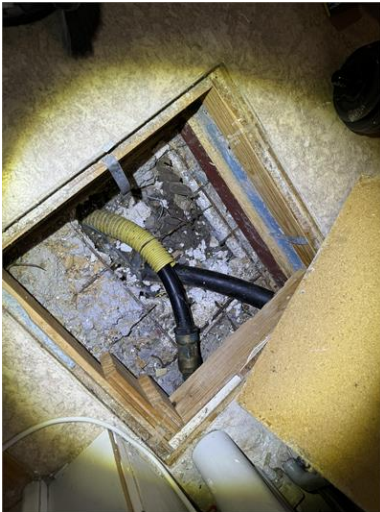
Eftersom fuktskador ej har noterats i utrymmet vid besiktningen bedöms risken för det som låg så länge man inte förändrar förutsättningarna genom att t.ex. isolera luckan, en sådan åtgärd medför att utrymmet under blir ännu kallare, vilket höjer den relativa fuktigheten och ökar risken för fuktskador.

Installationsutrymme i golv.

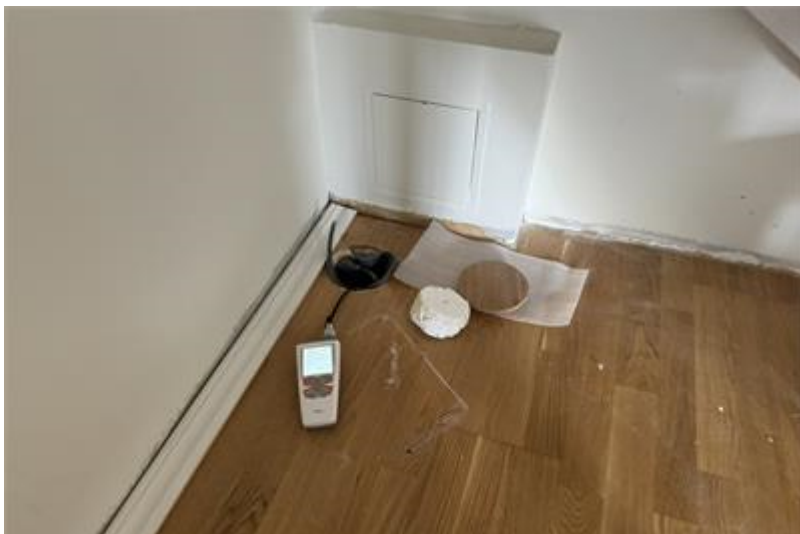
Byggnadsdel	Under trappa
Konstruktionsdel	Flytande golv
Konstruktionsuppbyggnad	Betongplatta / plastfolie / cellplast / spånskiva / golvvytskikt

Den relativa fuktigheten uppmättes till ca 45% RF vid 23 °C under cellplast.

Det kritiska gränsvärdet för mikrobiell tillväxt brukar anges till ca 70-75% relativ fuktighet (RF).

Dock noterades värmeledning i närheten av vars mätningen utfördes vilket kan göra mätningen något missvisande.

Vid kontroll av konstruktion uppmättes fuktvärden under kritisk nivå för mikrobiell tillväxt och normal lukt upplevdes. Notera att stickprovsmässig undersökning är utförd samt att mätvärden normalt sett kan variera över årstiderna.

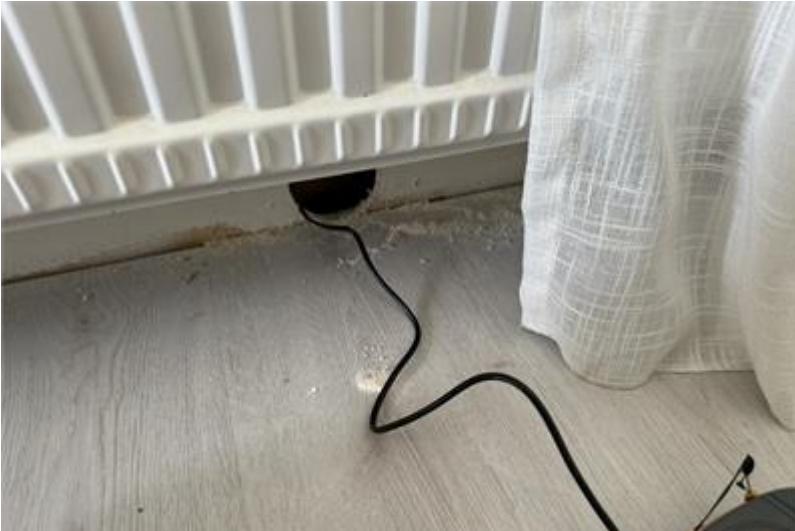
Byggnadsdel	Yttervägg i vardagsrum
Konstruktionsdel	Syllregel i yttervägg
Konstruktionsuppbyggnad

Fuktkvoten uppmättes i syllregel till lägre än 8% FK.  
Det kritiska gränsvärdet för mikrobiell tillväxt brukar anges till ca 15-17% fuktkvot (FK).

Vid kontroll av konstruktion uppmättes fuktvärden under kritisk nivå för mikrobiell tillväxt och normal lukt upplevdes. Notera att stickprovsmässig undersökning är utförd samt att mätvärden normalt sett kan variera över årstiderna.
