# Besiktningssprotokoll

Fastighetsbeteckning: Lunden 2	
Fastighetsadress: Långängsvägen 15	
Postnummer: 694 36	Ort: Hallsberg

Besiktningdatum: 2024-06-10	Protokollnummer: 68324819
Temperatur: 11 °C	Väderlek: Mulet
Tekniker: Magnus Hidström	
E-post: magnus.hidstrom@anticimex.se	
Kontor: Örebro	
Närvarande: Fastighetsägare Magnus Hidström: Besiktningssman Anticimex

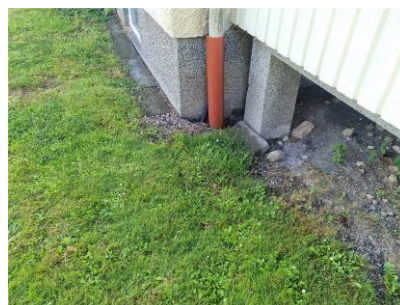
- Marken lutar lokalt mot huset.

Detta innebär en ökad fuktbelastning mot grunden vilket i sin tur kan orsaka fuktskador i huset.

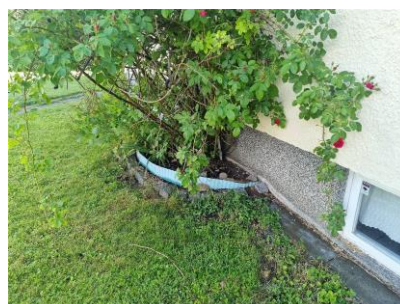
- Växter förekommer i anslutning till byggnaden.

När det finns rabatter och växter nära byggnaden finns risk att fukt stannar kvar i väggarna. Detta kan i sin tur orsaka invändiga fuktskador. Växternas rötter kan också skada grundmuren och sätta dräneringsledningen ur funktion.

Området närmast huset rekommenderas att vara fritt från växtlighet.

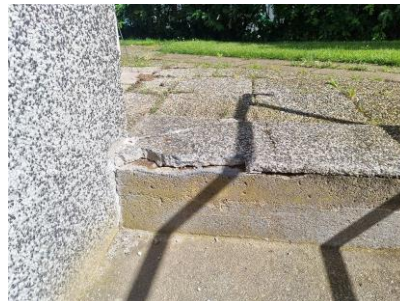
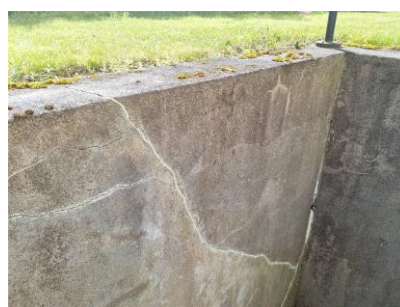
Trapp och stödmur har sprickor.

Bedöms inte ha lett till bakomliggande skador.

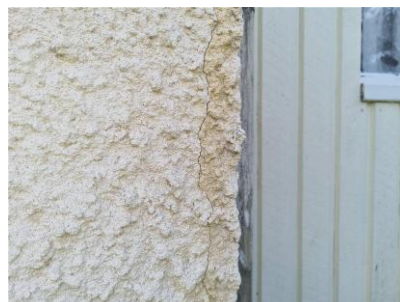
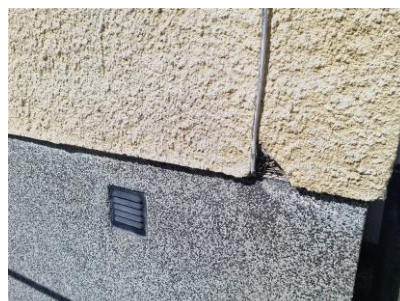
Lokala sprickor och urslag finns i fasaden.

Detta kan leda till mer omfattande sprickor med fukt- och frysskador i konstruktionen.

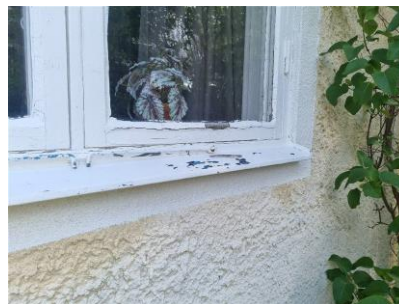
Fönster och fönsterbleck är i behov av målning/underhåll och ett fönsterglas i källaren är trasigt.

Fönsterbågar och fönsterkarmar där målningsbehov finns riskerar att få fukt- och rötskador på grund av sämre vattenavvisande förmåga.

För att öka livslängden på fönster rekommenderas målning och underhåll.

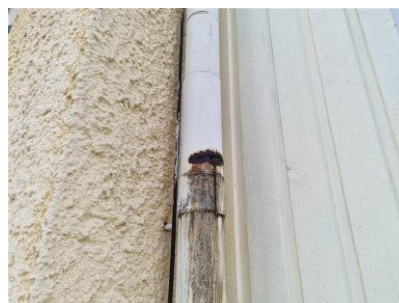
• Stuprör är lokalt rostiga och läcker.

Rostskadade stuprör leder ofta till läckage, vilket i sin tur innebär risk för fuktskador på fasad och sockel.

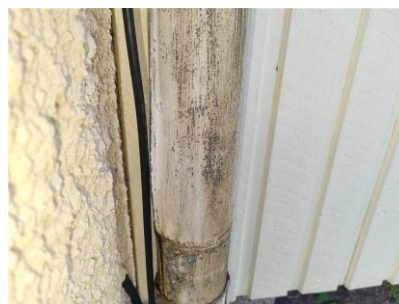
• Fals på stuprör vänd mot fasad, frostsprängning förekommer på fals och lövsilar saknas.

När stuprören är monterade med falsen vänd mot fasad ökar risken för fuktskador på fasad och sockel vid ett eventuellt läckage.

För att undvika skador på fasad/sockel kan man med fördel vända stuprörens fals ut från fasad.

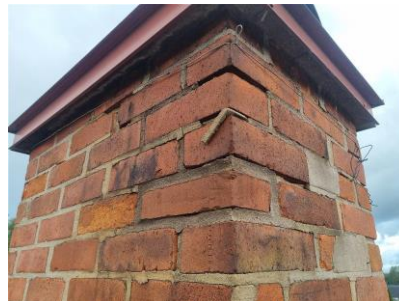
- Husets yttertak är äldre och bör finnas med i framtidsplanerna att byta ut för att undvika framtida problem.

Yttertaket är äldre och fog har bitvis släppt från skorstenen. Notera även att plåtkragen runt skorstenen tätar bristfälligt mot takpannor. Observera att taket är besiktat från mark och via takluckan.

Takpannor, plåtdetaljer och underlagspapp har enligt vår bedömning en begränsad livslängd. Eftersom husets taktäckning är äldre har det ett minskat motstånd mot vatteninträngning. Detta i sin tur kan leda till fuktskador på träläkt och vidare ner i underliggande konstruktioner.

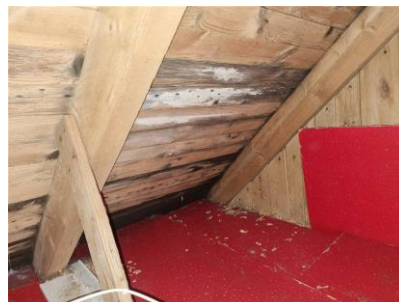
- Pånockvinden noterades det mikrobiell påväxt på underlagstaket vilket är väldigt vanligt i hus med självdragsventilation. För att komma tillrätta med detta kan fuktillförseln inifrån bostaden behövas minskas. Det kan göras genom att ventilationen i bostaden förbättras samt att eventuella otätheter i vindsbjälklaget tätas.

Vid kontroll av vinden har fuktvärden under kritisk fuktnivå för mikrobiell tillväxt uppmätts, dock finns mikrobiell påväxt på underlagstak.

Det finns risk för mikrobiell tillväxt om den relativa fuktigheten (RF) i den omgivande luften är över 75 %. I furuvirke motsvarar det en fuktkvot (FK) på 17 %. Fuktkvoten i underlagstak/takbjälkar uppmättes till 9 %. Detta värde varierar dock under året beroende på årstid och utomhusklimat.

Den upptäckta mikrobiella påväxten på underlagstaket är ett tecken på att vinden har tillfört eller tillförs fukt inifrån bostaden. Observera att besiktning av bostadens ventilationssystem inte har ingått i uppdraget.

För att komma tillrätta med detta kan fuktillförseln inifrån bostaden behöva minskas. Det kan göras genom att ventilationen i bostaden förbättras samt att eventuella otätheter i vindsbjälklaget (tak-/väggvinklar, taklucka med mera) tätas. Läs Anticimex faktablad om uppvärmda vindsutrymmen för tips och råd.

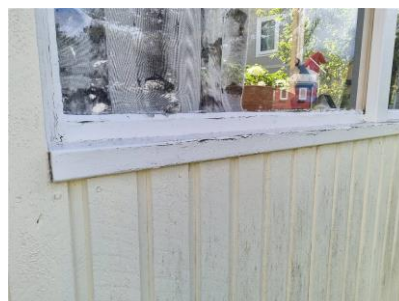
Fönster och vissa träkonstruktioner är i behov av målning/underhåll och fönsterbleck finns inte.

Träkonstruktioner där målningsbehov finns riskerar att få fukt- och rötskador på grund av sämre vattenavvisande förmåga.

Jag rekommenderar att man utför målning/underhåll.

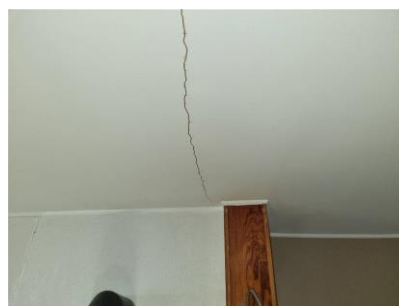
Spricka finns i vävspänt tak.

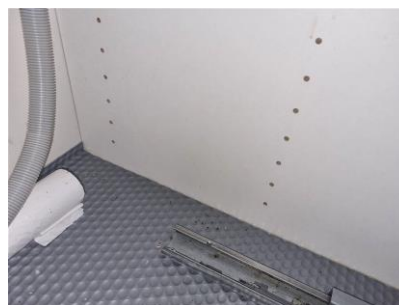
- Fuktskydd saknas under kylskåp samt fuktskyddet i diskbänkskåp saknar uppvik på 2 kanter.

Utan fuktskydd är det svårt att upptäcka läckage. Vatten kan då tränga in i omkringliggande konstruktioner och orsaka fuktskador.

För att upptäcka eventuella läckage, installera ett fuktskydd.

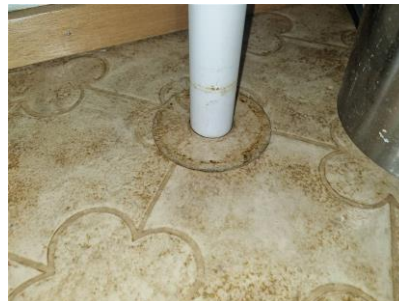
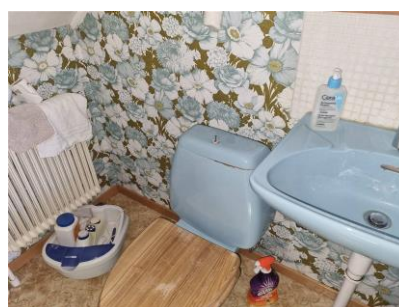
- Avloppsstos till handfatet avslutas under golv. Notera även att utrymmet är av äldre datum och att spolknapp på wc-stolen saknas.

Risk finns att vatten vid ett eventuellt läckage rinner ner längs röret och orsakar fuktskador i bjälklaget.

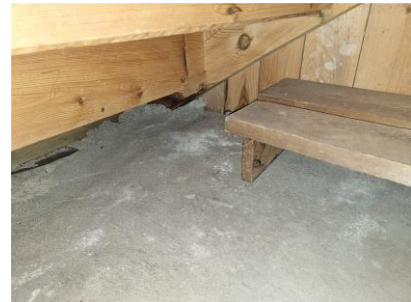
- Trädetaljer i kontakt med betonggolvet och källarvägg.

Trädetaljer (trösklar, innervägg mm) kan via kapillärkraft bli fuktiga vilket kan leda till fuktskador. Vid misstanke om detta bör dessa delar bytas ut.

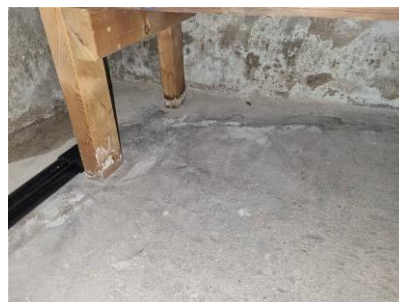
- I ett förråd i källaren finns lokalt fuktpåslag i ett hörn på vägg och golv. Detta hörn har omdränerats 2022 och bör kontrolleras vidare.

Fuktpåslag och putssläpp finns i ett hörn där det omdränerades 2022.

Jag rekommenderar en fördjupad undersökning för att bedöma orsak och omfattning av detta. Kontakta besiktningsman för mer information.
