# Besiktningssprotokoll

Anticimex Försäkringsbesiktning i samarbete med Fastighetsbyrån

Fastighetsbeteckning: Ejdem 2	
Fastighetsadress: Esplanaden 29	
Postnummer: 694 35	Ort: Hallsberg

Besiktningdatum: 2024-06-04	Protokollnummer: 68316574
Temperatur: 20 °C	Väderlek: Klart
Tekniker: Christian Åkerlund	
E-post: Christian.Akerlund@anticimex.se	
Kontor: Örebro	
Närvarande: Fastighetsägare

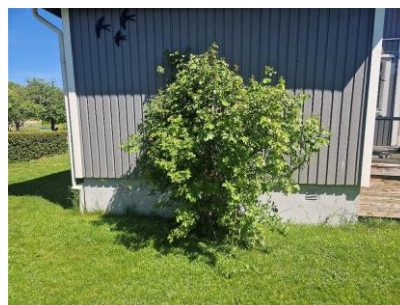
Växter finns i anslutning till byggnaden.

När det finns rabatter och växter nära byggnaden finns risk att fukt stannar kvar i väggarna. Detta kan i sin tur orsaka invändiga fuktskador. Växternas rötter kan också skada grundmuren och sätta dräneringsledningen ur funktion.

Området närmast huset rekommenderas att vara fritt från växtlighet.

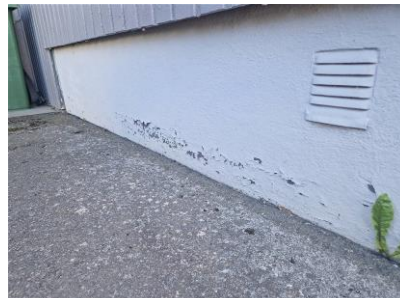
Färgsläpp förekommer.

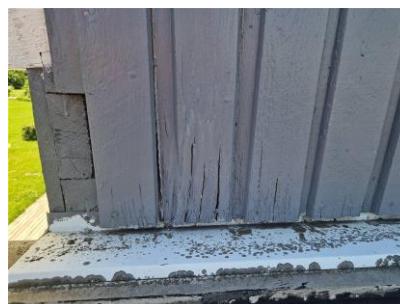
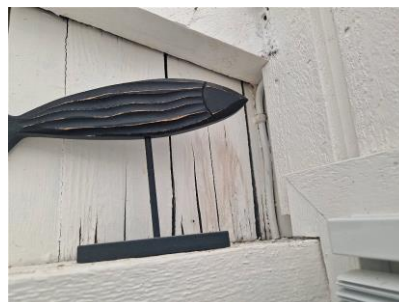
Mindre rötskador finns i fasadpanelen.

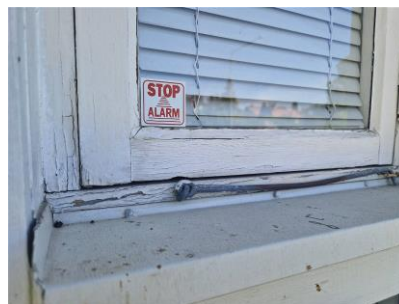
Fönster är i behov av målning/underhåll lokalt.

Fönsterbågar och fönsterkarmar där målningsbehov finns riskerar att få fukt- och rötskador på grund av sämre vattenavvisande förmåga.

För att öka livslängden på fönster rekommenderas målning och underhåll.

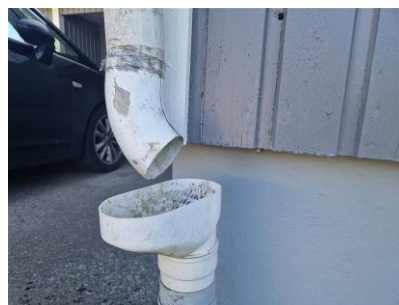
Stuprör är bristfälligt anslutet till markledning.

Stuprör som avslutas intill huset (ovan mark) kan medföra en ökad fuktbelastning på grundmur/sockel som i sin tur kan leda till fuktrelaterade skador.

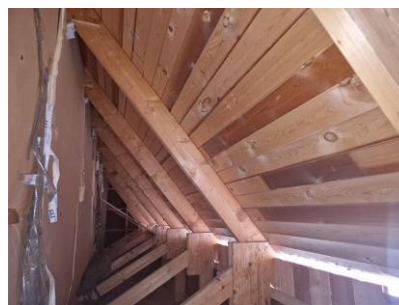
Vindsutrymmet är endast besiktigt från luckan då landgångar saknas i utrymmet.

- Inget avvikande noterades från luckan.

En kompletterande besiktning rekommenderas när landgångar monterats.

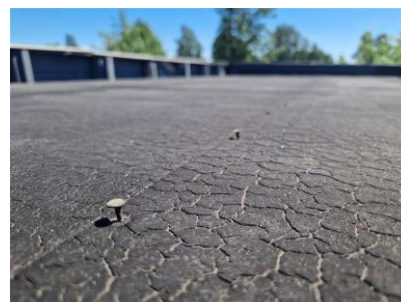
Takpappen är äldre.

- Lokala otätheter kring spikar förekommer.

En fördjupad undersökning rekommenderas för att bedöma orsak och omfattning.

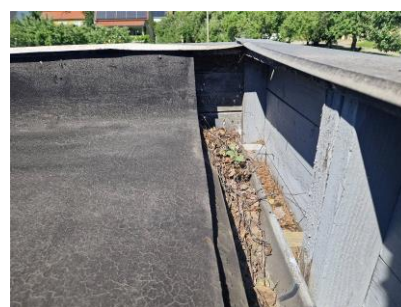
Hängrännor är skräpfyllda.

Eftersom hängrännor är fulla med skräp finns risk för fuktskador på fasad och sockel då vatten kan svämma över.

För att förhindra översvämning rekommenderas rensning av hängrännor.

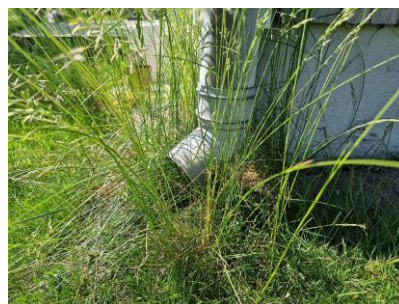
Stuprör avslutas ovan mark.

Stuprör som avslutas intill husliv (ovan mark) kan medföra en ökad fuktbelastning på grundmur/sockel med fuktrelaterade skador som följd.

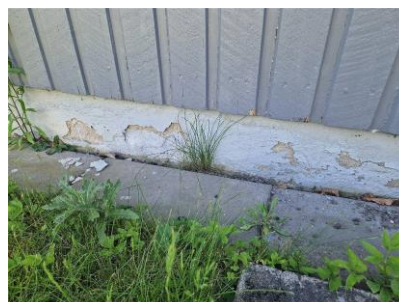
Puts- och färgsläpp förekommer.

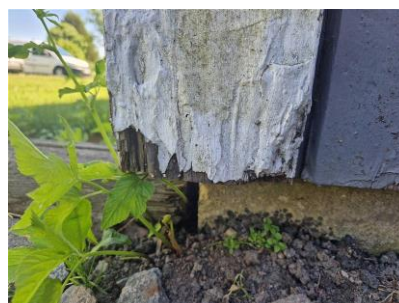
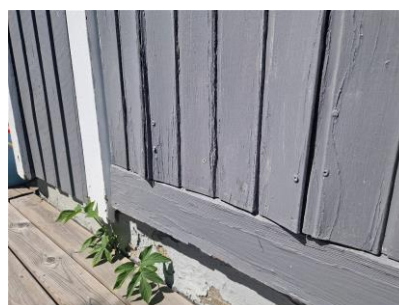
Mindre rötskador finns i fasadpanel och dörrar.

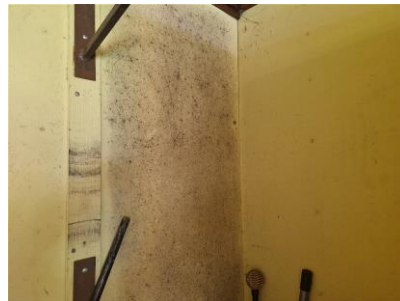
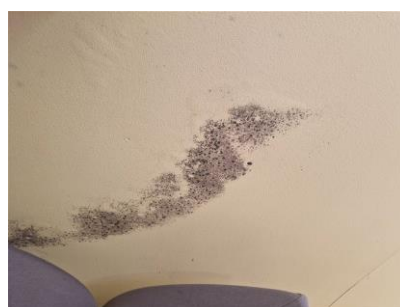
Mikrobiell påväxt förekommer på väggar och tak.

En fördjupad undersökning rekommenderas för att bedöma orsak och omfattning.

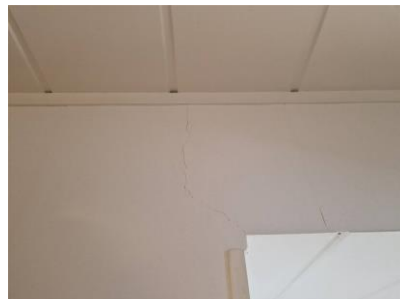
Rörelseveck på tapeter förekommer.

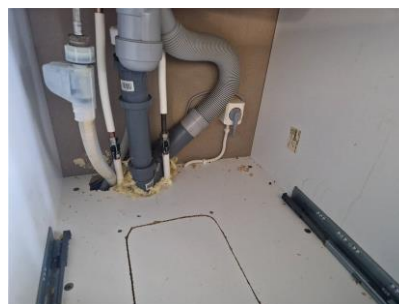
Fuktskydd saknas i diskbänksskåp.

Utan fuktskydd är det svårt att upptäcka läckage från rörledningar. Vatten kan då tränga in i omkringliggande konstruktioner och orsaka fuktskador.

För att upptäcka eventuella läckage, montera ett fuktskydd.

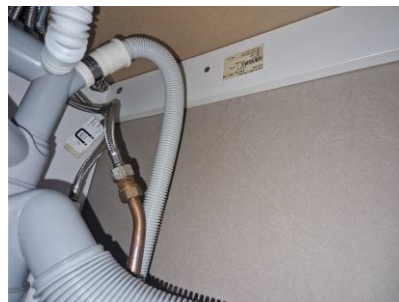
Upphängningsbygel saknas på avloppslang från diskmaskinen.

När upphängningsbygel saknas ökar risken för brott på slangen med läckage som möjlig följd.

För att hindra brott på avloppsslang rekommenderas komplettering av upphängningsbygel.

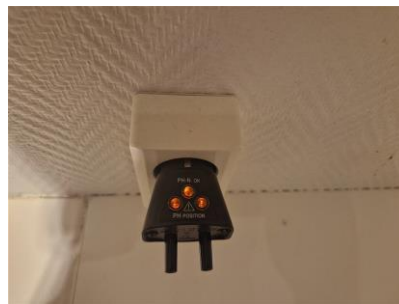
- 🔍 Vid stickprovskontroll av jordade eluttag noterades felkoppling.  
Kontakta en elektriker för kontroll och åtgärd.

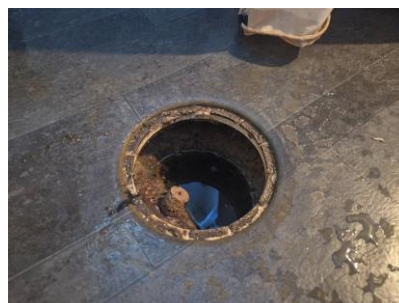
- 🔧 Äldre gjutjärnsbrunnar förekommer.  
Gjutjärnsbrunnar riskerar att rosta sönder med tiden, vilket kan leda till fuktskador i omkringliggande konstruktioner.

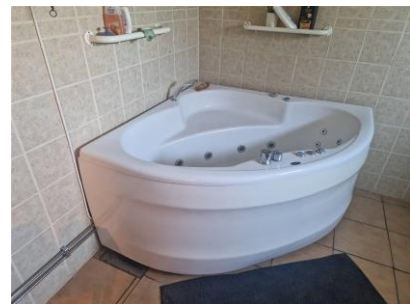
Brunnen samt delar av golv och väggar är ej besiktningsbara på grund av att dessa till exempel ligger under badkar eller duschkabin.

En kompletterande besiktning rekommenderas när dessa delar är tillgängliga.
