Besiktningssprotokoll

Anticimex Försäkringsbesiktning i samarbete med Fastighetsbyrån

Fastighetsbeteckning: Holma 2:11	
Fastighetsadress: Stora Holma 1	
Postnummer: 45297	Ort: Strömstad

Besiktningdatum: 2024-06-14	Protokollnummer: 68313082
Temperatur: 12 °C	Väderlek: Molnigt
Tekniker: Andreas Ohlsson	
E-post: andreas.ohlsson@anticimex.se	
Kontor: Uddevalla	
Närvarande: Säljare närvarade vid besiktningen.

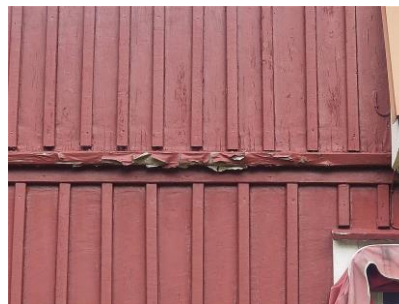
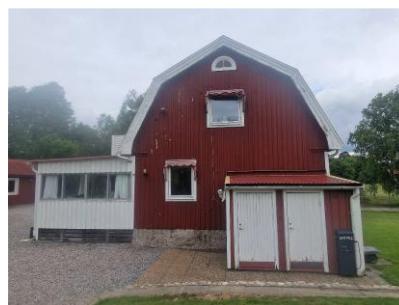
Utvändigt / Fasad

- Några panelbrädor har mindre rötskador.
- Fasadpanelen är i behov av målning/underhåll.

Fasadbeklädnad och träkonstruktioner där målningsbehov finns riskerar att få fukt- och rötskador på grund av sämre vattenavvisande förmåga. För att öka livslängden på fasadbeklädnaden rekommenderas målning och underhåll. I samband med ommålning rekommenderas att de rötskadade panelbrädorna byts ut.

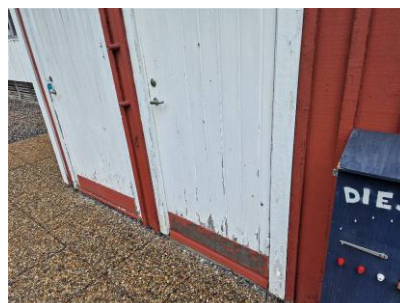
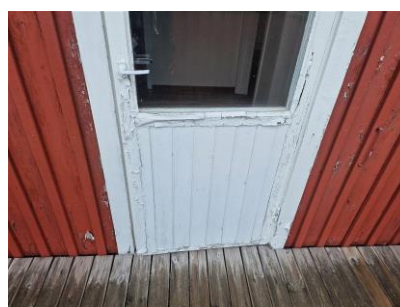
Utvändigt / Dörrar

- Balkong-, Förråd- och Källardörrar är i behov av målning/underhåll.

Dörrar där målningsbehov finns riskerar att få fukt- och rötskador på grund av sämre vattenavvisande förmåga.

För att öka livslängden på dörr rekommenderas målning och underhåll.

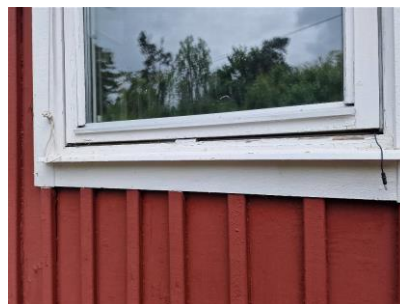
Utvändigt / Fönster

- Fönster är i behov av målning/underhåll.

Fönsterbågar och fönsterkarmar där målningsbehov finns riskerar att få fukt- och rötskador på grund av sämre vattenavvisande förmåga.

För att öka livslängden på fönster rekommenderas målning och underhåll.

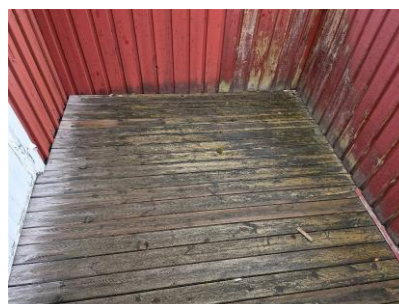
Utvändigt / Balkong

? - Tätskiktet på balkongen är inte besiktigt då det täcks av dubbla lager trall.

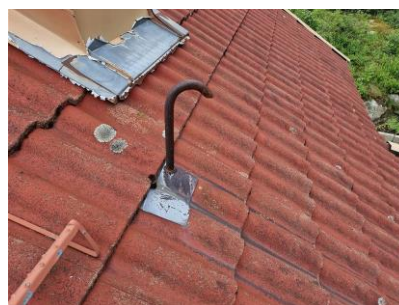
Utvändigt / Tak

▲ - Äldre plåtar finns vid genomföring för expansionskärl som inte längre är i bruk.

Detta kan leda till fuktskador i bakomliggande konstruktioner.

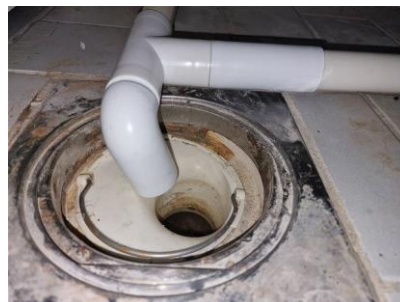
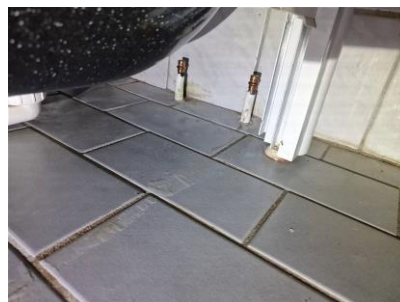
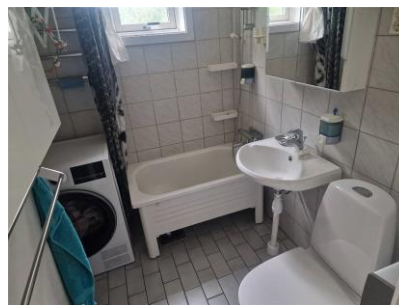
Entréplan / Badrum/Wc/Tvättstuga

- Klämring finns inte i golvbrunn.
- Rörgenomföringar finns i golvet.
- Fönster är olämpligt placerat i duschzon.
- Golvlutning är bristfälligt utfört.

Avsaknad av klämring i golvbrunn medför att vatten kan tränga ner i omkringliggande konstruktioner med fuktskador som följd. Detta kan i sin tur leda till mikrobiella skador (angrepp av mikroorganismer).

Normala fuktvärden indikerades mot klinker/kakel.

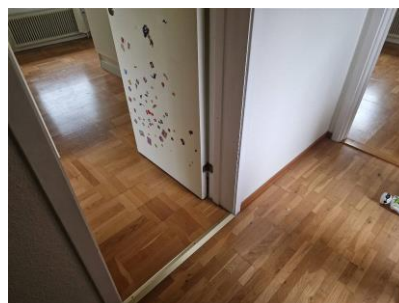
Övre plan / Allmänt

- Golven lutar ut från murstocken.

Detta är vanligt förekommande i liknande hus och bedöms inte vara orsakat av några bakomliggande skador.

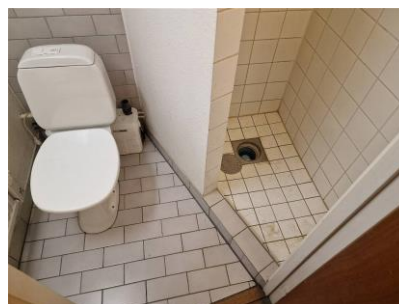
Källarplan / Dusch/Toalett

- Våtrummet är äldre.

Eftersom funktionen, som innebär att utrymmet ska vara vattentätt, kan vara nedsatt finns en ökad risk att vatten tränger igenom ytskiktet/tätskiktet med vattenskador i omkringliggande konstruktioner som följd.

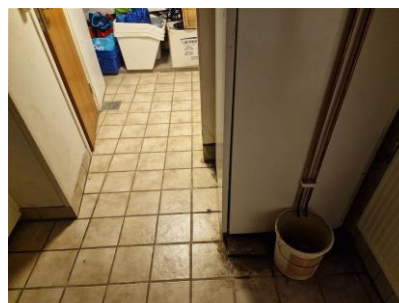
Källarplan / Pannrum

- Golvbrunn saknas vid värmepumpen.

(Finns en brunn i angränsande utrymme.)
