# Besiktningsprotokoll

Anticimex Försäkringsbesiktning i samarbete med Fastighetsbyrån

| Fastighetsadress:<br>Fjärilsvägen 23 | |

| Besiktningsdatum:<br>2024-06-18 | Protokollnummer:<br>68306231 |

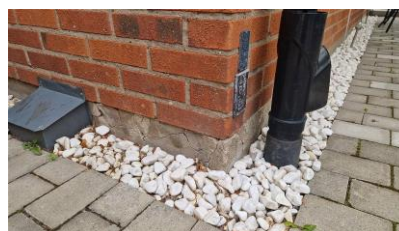
#### Utvändigt / Sockel

Sockel sprucken, enligt fastighetsägaren har sprickorna tilltagit.

Det rekommenderas att man tar bort lösa bitar och återställer sockel/betongplatta för att förhindra eventuell frostsprängning.

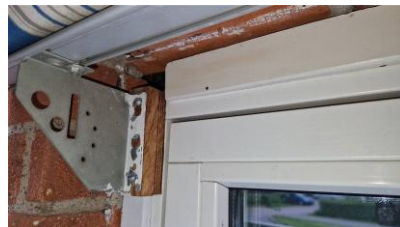
### Utvändigt / Fönster

Otättheter i ovankant av fönster. Kan åtgärdas med nya längre foder/inklådnader. Gäller ställvis.

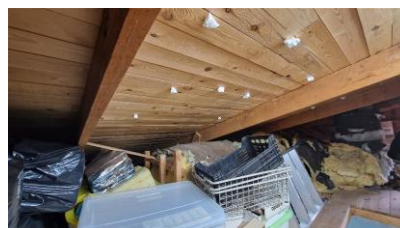
### Utvändigt / Vind

Vid kontroll av vinden uppmättes fuktvärden under kritisk fuktnivå för mikrobiell tillväxt. Fuktkvoten i underlagstak/takbjälkar uppmättes till 7 %.

Risken för mikrobiell tillväxt föreligger om fuktkvoten överstiger 17%.

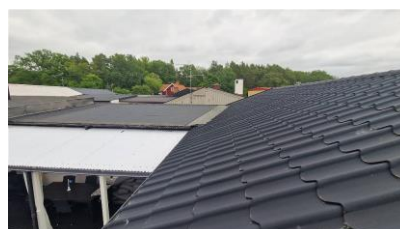
### Utvändigt / Tak

Tak är omlagt på garage samt delvis omlagt av tidigare ägare på vardagsrum.

Nuvarande ägare har lagt om taket på garaget och lät då besiktiga övriga taket som då rekommenderas att lämnas utan åtgärd. Vid besiktningen noteras att en del närmast plåttak är ljusare och äldre. Det rekommenderas att man kontrollerar främst denna del med en takläggare för att konstatera om åtgärd behövs eller ej.

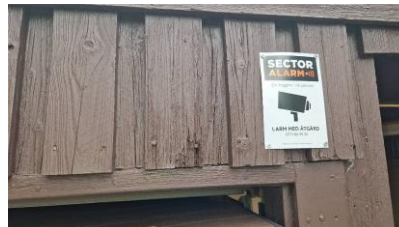
### Utvändigt / Garage utvändigt

Fasad målad men torrspäckor förekommer då virket är äldre

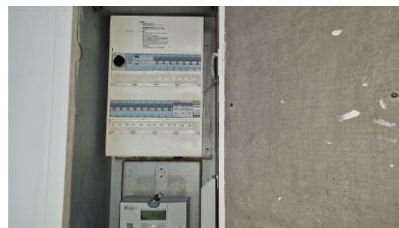
El-centralen har jordfelsbrytare.

Jordfelsbrytare finns installerad vid elcentralen.

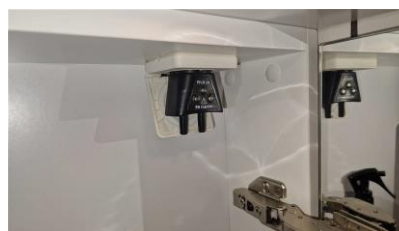
### Entréplan / Toalett

Funktionskontroll av jordade eluttag.

Vid stickprovskontroll av jordade eluttag noterades felkoppling.

Kontakta en elektriker för kontroll och åtgärd.

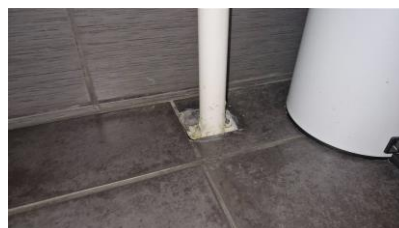
Avloppsrör ska enligt byggregler skarvas över golvkonstruktionen, när skarven ligger i golvet ökar risken för att ett läckage ej noteras och fuktrelaterade skador kan uppstå.

Rekommenderas att man förlänger avloppsrör från golv och skapar en skarv mot avloppet över golvet.
