**Fastighetsuppgifter**

Hönekulla 1:350

Björkvägen 2D

| Uppdragsnummer | B4143 |

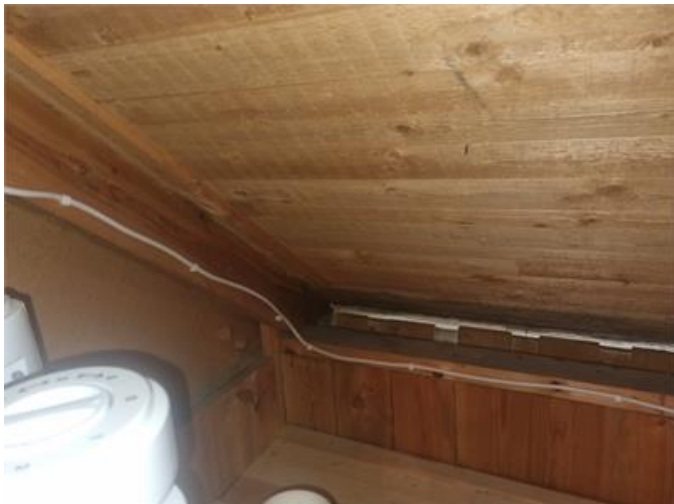
| Besiktningsresultat | | | | | |
|---|---|---|---|---|---|
| Vind | | | x | | Det finns en mindrenockvind, denna saknar dock lucka varvid den inte har kunnat besiktas. Vidare består delar av konstruktionen av ett s.k parallelltak, dvs att innertaket följer yttertaget. I dessa delar omöjliggör konstruktionen i sig kontroll av underlagstaket. För mer info, se kommentar/riskanalys. |

En parallell takkonstruktion är svårare att kontrollera än t.ex. ett vanligt sadeltak mednockvind då yttertakets insida inte kan inspekteras. Om ångspärren i innertaket inte fungerar tillfredställande kan yttertaget på sikt få mikrobiella skador (bakterier, mögel- och rötskador). Dessa skador påverkar byggnaden och inomhusmiljön negativt.

Översiktsbild, underlagstak. Vy från sidovind.

Det rekommenderas att möjliggöra, och utföra, en kompletterande besiktning avnockvinden. Observera dock att utrymmet är relativt lågt/litet, varvid det inte är säkerställt att hela utrymmet går att besikta efter montage av en lucka.

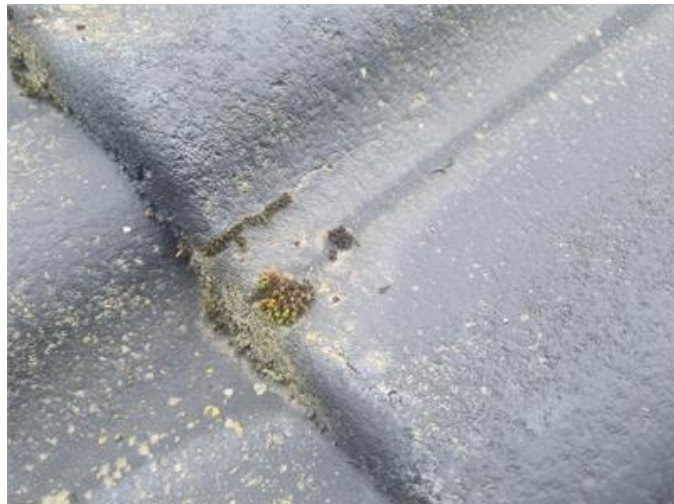
| Besiktningsresultat | | | | | |
|---|---|---|---|---|---|
| Tak | | x | | | Yttertaget är kontrollerat från uppställd stege mot glidskydd samt taksteg. Det noterades enstaka spruckna takpannor och att det inte finns någon takfotsplåt. Se kommentar/riskanalys. |

Utan takfotsplåt riskerar snö/is och vatten att tränga in under takpannorna med skador i takfotens yttersta del som möjlig följd.

Exempelbild, spricka i takpanna.

Det rekommenderas att byta ut sprucka/skadade takpannor. Vid osäkerhet kring utförandet rekommenderas kontakt med fackman.
