# Besiktning

Ombesiktning  
Anticimex Försäkringsbesiktning i samarbete med Fastighetsbyrån

Fastighetsbeteckning: Bygel 2	
Fastighetsadress: Rättarevägen 4	
Postnummer: 612 31	Ort: Finspång

Besiktningdatum: 2024-06-12	Protokollnummer: 68336905
Temperatur: 18 °C	Väderlek: Sol
Tekniker: Fredrik Mård	
E-post: fredrik.mard@anticimex.se	
Kontor: Norrköping	
Närvarande: Fastighetsägare

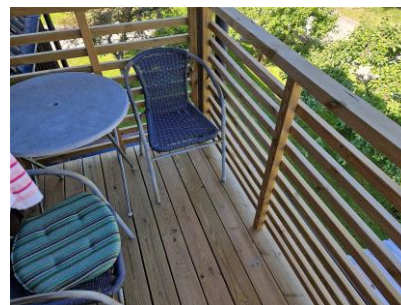
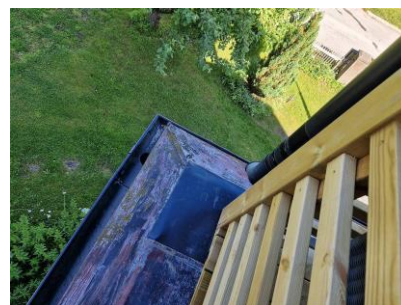
#### Utvändigt / Balkong

Efter tidigare vatteninträngning i entréhall har balkongen renoverats lokalt med ny plåt vid tidigare skadeplats. Balkongen har även renoverats med ny trall och balkongräcke.

Resterande av takplåten under trall bedöms äldre och kan inte besiktigas i sin helhet.

På grund av äldre plåt finns risk för inläckage, vilket kan leda till fuktskador.
