# Besiktningssprotokoll

Anticimex Försäkringsbesiktning i samarbete med Fastighetsbyrån

| Fastighetsadress:<br>Utterspåret 12 | |

| Besiktningdatum:<br>2024-06-18 | Protokollnummer:<br>68332715 |

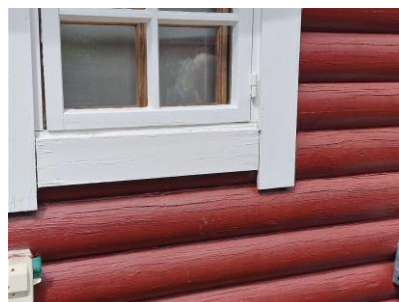
Fönsterbleck saknas på ett flertal fönster.

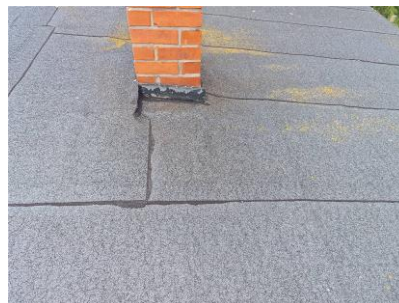
Inget att notera.

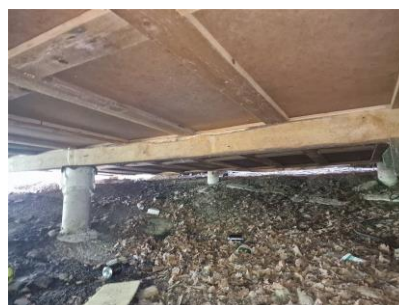
Vid kontroll av konstruktionen i grunden uppmättes fuktvärden under kritisk fuktnivå för mikrobiell tillväxt och normal lukt upplevdes.

Golvbjälklaget ovan den uteluftsventilerade krypprunden riskerar att drabbas av fuktskador på grund av naturlig fuktpåverkan.

Fuktkvoten uppmättes till 14%.

Marklutning finns in mot grunden med lågpunkter under huset.

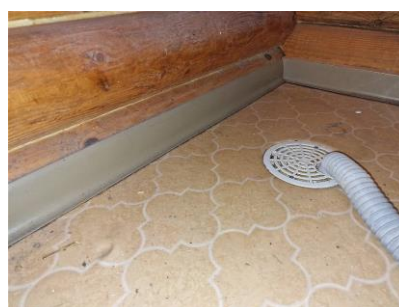
- ⚠ Golvbeklädnaden är otät i skarv mot vägg.  
Äldre golvbrunn finns i utrymmet.  
(Äldre standard som ej uppfyller dagens krav).

Den öppna skarven på vägbeklädnaden medför att vatten kan tränga ner i bakomliggande konstruktioner med fuktskador som följd. Detta kan i sin tur leda till mikrobiella skador (angrepp av mikroorganismer).

Vid renovering av utrymmet byt ut golvbrunnen till en godkänd golvbrunn samt renovera utrymmet enligt gällande branschregler.
