# Besiktningssprotokoll

Anticimex Försäkringsbesiktning i samarbete med Fastighetsbyrån

Fastighetsbeteckning: Kolaren 2	
Fastighetsadress: Sågargränd 6	
Postnummer: 915 31	Ort: Robertsfors

Besiktningdatum: 2024-06-11	Protokollnummer: 68295136
Temperatur: 12 °C	Väderlek: Molnigt
Tekniker: Ali Al-Hadhrani	
E-post: ali.al-hadhrani@Anticimex.se	
Kontor: Umeå	
Närvarande: Alvydas Grakauskas, fastighetsägare

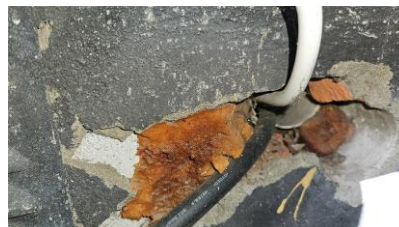
Sprickor och hål finns på sockel/grundmur mot pannrum.

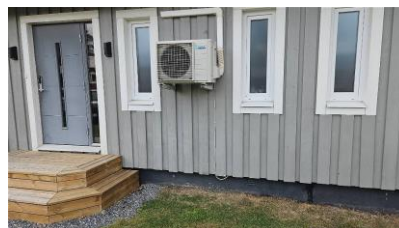
Kondensvatten från luftvärmepumpens utedel leds inte bort från husgrunden.

Detta medför ökad risk för att vatten tränger in i anslutande konstruktioner, vilket i sin tur kan leda till fuktrelaterade skador. Observera att besiktning av byggnadens värmesystem eller värmepumpen inte har ingått i uppdraget.

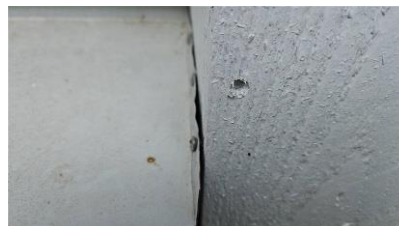
Mindre otätheter finns kring fönsterbleck, främst vid gavel uppvik.

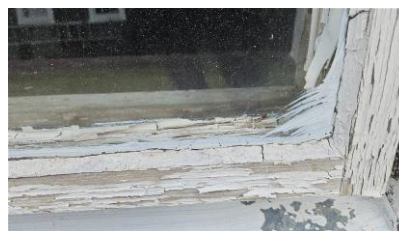
Källarfönster har färgsläpp, kitt/torrspäckor och är i behov av målning/underhåll.

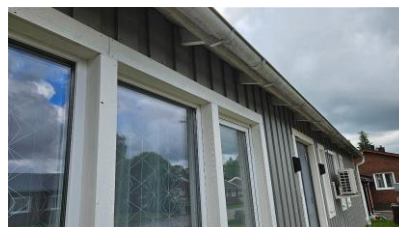
Överbleck saknas ovan fönster/dörrar

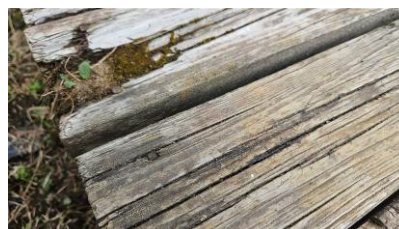
Altanen har torrspäckor, rötskador på vissa ställen och är i sämre skick.

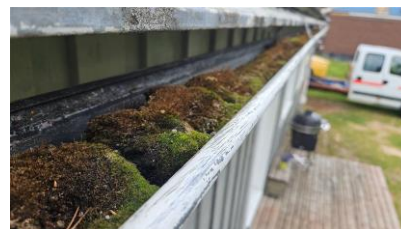
Hängrännor är skräpfyllda.

För att förhindra översvämning rekommenderas rensning av hängrännor.

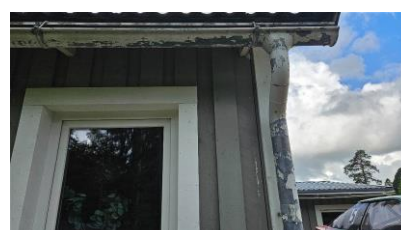
Färgsläpp finns på stuprör och hängrännor.

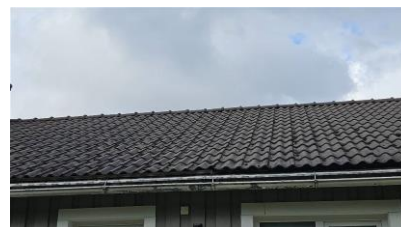
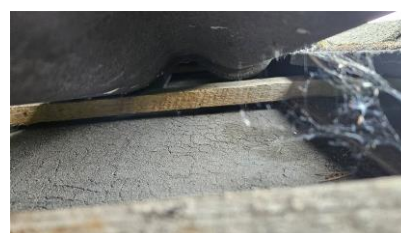
-Torrspäckor finns på underlagspapp

-Yttertaket är äldre.

Takpannor, plåtdetaljer och underlagspapp har enligt vår bedömning en begränsad livslängd. Eftersom husets taktäckning är äldre har det ett minskat motstånd mot vatteninträning. Detta i sin tur kan leda till fuktskador på träläkt och vidare ner i underliggande konstruktioner.

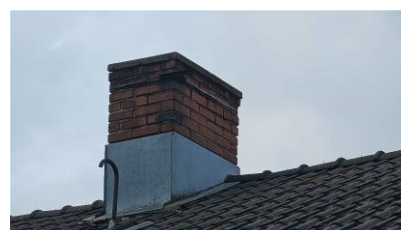
Skorstenen saknar väderskydd, fogsläpp finns på skorsten.

Vi rekommenderar att du kontaktar en fackman för att ta reda på hur och om ett väderskydd ska monteras.

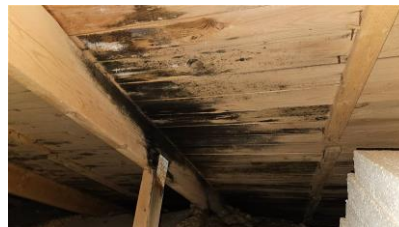
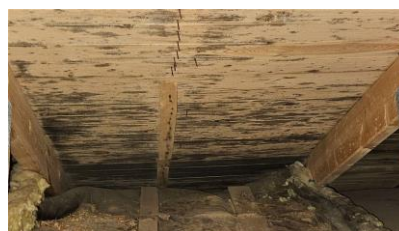
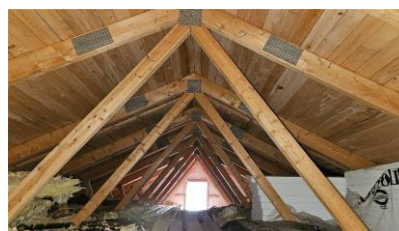
Vid kontroll av vinden har fuktvärden under kritisk fuktnivå för mikrobiell tillväxt uppmätts, dock finns mikrobiell påväxt på underlagstak.

Fuktkvoten i underlagstak/takbjälkar uppmättes till 12%.

Det finns risk för mikrobiell tillväxt om den relativa fuktigheten (RF) i den omgivande luften är över 75 %. I furuvirke motsvarar det en fuktkvot (FK) på 17 %.

Den upptäckta mikrobiella påväxten på underlagstaket är ett tecken på att vinden har tillförts eller tillförs fukt inifrån bostaden. Observera att besiktning av bostadens ventilationssystem inte har ingått i uppdraget.

För att komma tillrätta med detta kan fukttilförseln inifrån bostaden behöva minskas. Det kan göras genom att ventilationen i bostaden förbättras samt att eventuella otätheter i vindsbjälklaget (tak-/väggvinklar, taklucka med mera) tätas. Läs Anticimex faktablad om uppvärmda vindsutrymmen för tips och råd.

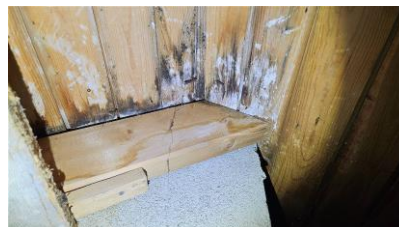
Fuktfläckar, mikrobiell påväxt noterades på underlagstak vid skorsten. Torrt vid besiktningstillfället.

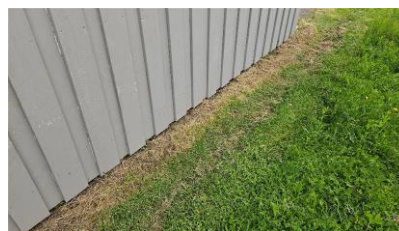
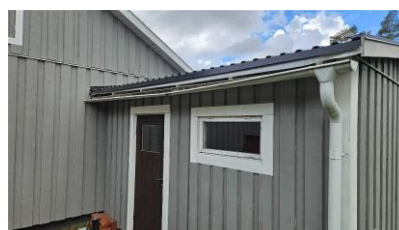
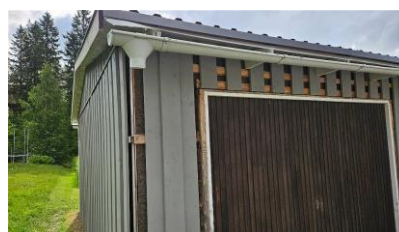
- Avståndet mellan fasadbeklädnaden och marken är lågt  
Eftersom fasadbeklädnaden avslutas för nära mark finns risk för att fukt från marken suggs upp i fasadpanelens nederkant. Detta kan orsaka fuktrelaterade skador i fasadbeklädnaden och bakomliggande konstruktioner.

- Fönsterbleck och överbleck saknas

Avsaknad av fönsterbleck/överlack medför en ökad risk för att vatten kan rinna in och orsaka fuktrelaterade skador i omkringliggande konstruktioner.

- Hängrännor lutar fel på baksidan av garaget.

När hängrännor har en felaktig lutning (bakfall) finns risk att regnvatten svämmar över vilket i sin tur kan leda till fuktskador på fasad och sockel..

- Stuprör saknas på framsidan av garaget.

Eftersom stuprör saknas utsätts fasaden och grunden för ökad fuktbelastning, vilket i sin tur kan leda till fuktskador i bakomliggande konstruktioner. Montera stuprör.

- Otätheter samt saknade träpanel/knutbrädor noterades på framsidan av garaget.

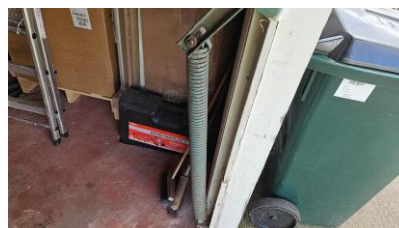
Garageport/ vipport med fjäder- och länkmarmssystem.

Vipport av aktuell typ utgör en risk för personsador p.g.a. av klämning i fjäder- och länkmarmssystem.

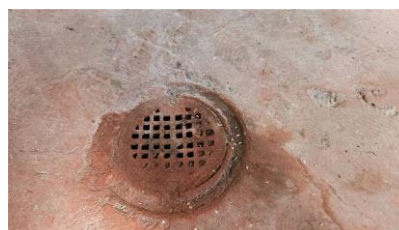
Gjutjärnsbrunnen är rostangripen och kan inte öppnas

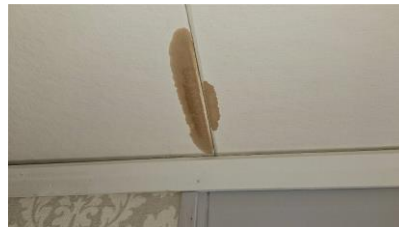
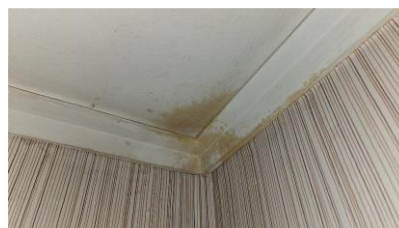
Fuktbläckar/missfärgningar noterades på innertaket på några ställen, främst i sovrummen och klädkammare. Fuktbläckar finns även på vägg i sovrum 1.

Dessa fuktbläckar/missfärgningar var torra vid besiktningstillfället.

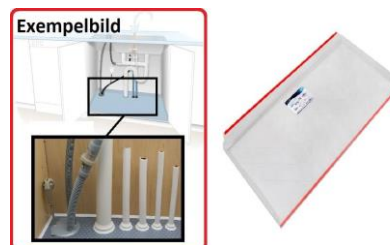
Fuktskydd saknas i diskbänksskåp och under kyl/frys.  
För att upptäcka eventuella läckage, installera ett fuktskydd.

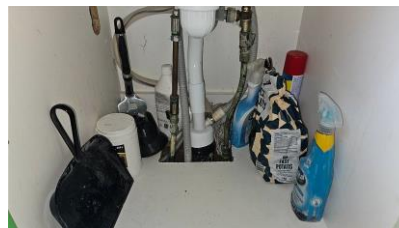
Rörisolering finns inte runt om vattenrör i diskbänkskåp.

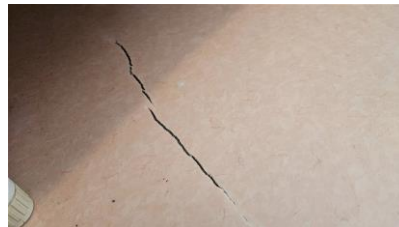
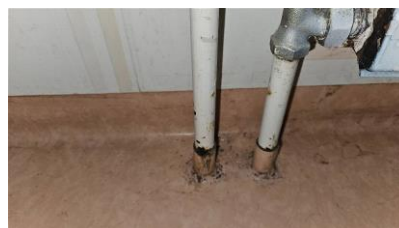
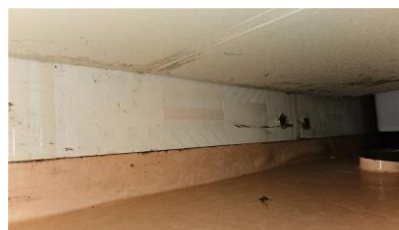
Vid besiktning av badrum noterades följande brister:

- Väggbeklädnad är otät vid rör genomföring i vägg samt har släppt något från underlaget under handfat.
- Tätskikt/golvplastmattan har sprickor och är otät
- Rör genomföring finns i golv.
- Förhöjda fuktindikationer uppmättes runt golvbrunnen.

Utrymmet är äldre och har passerat tiden för sin tekniska livslängd. Renovering av utrymmet rekommenderas. Kontakta en behörig våtrumsentreprenör för en renovering. I samband med renoveringen bör omkringliggande konstruktioner kontrolleras för att upptäcka eventuella följdskador.

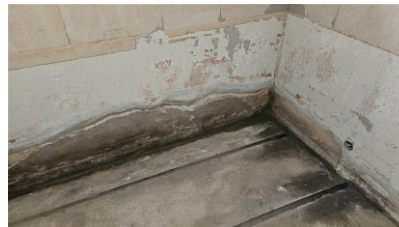
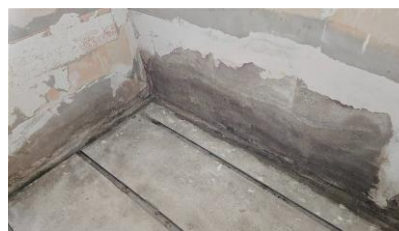
Puts- och färgsläpp finns på källarväggar.

Förhöjda fuktindikationer uppmättes på källarväggar.

Puts- och färg som släppt från underlaget invändigt på källarytterväggarna är ett tecken på att källarens utvändiga fuktskydd inte längre fungerar tillfredsställande.

För att åtgärda detta måste källarens utvändiga fuktskydd förbättras. Läs Anticimex faktablad om källare för tips och råd.

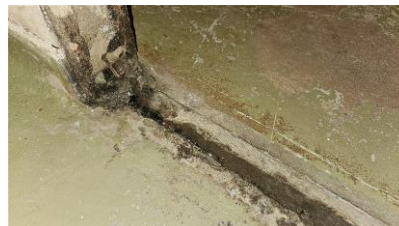
Trädetaljer samt kvarliggande ingjutna träreglar finns i källaren, främst i gillestugan, matkällaren och torkrummet.

Vi rekommenderar friläggning av samtliga trädetaljer (trösklar, ingjutna träreglar m.m.) som är i kontakt med betonggolvet eller betongväggar i källaren.

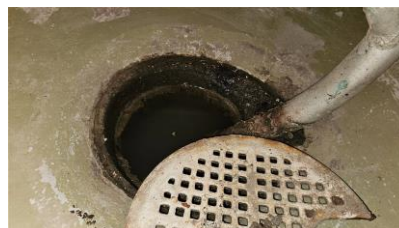
Rostangripna gjutjärnsbrunnar förekommer i källare.

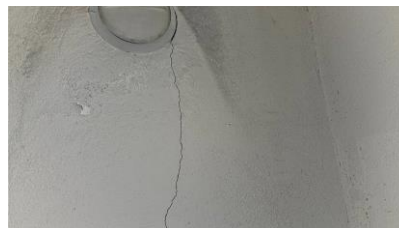
Sprickor noterades på väggar på vissa ställen i källare.

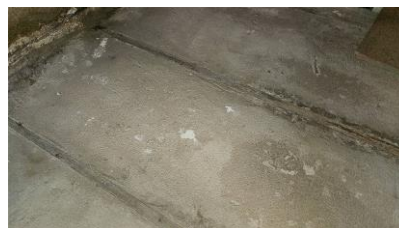
Se anmärkning om trädetaljer i källare i (hela källare allmänt)

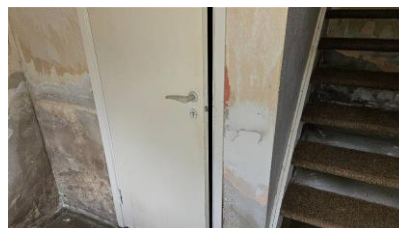
Dörr till förråd går inte att stänga

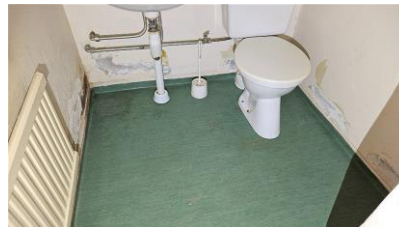
Kontroll av vattenledningar i utrymmet kunde inte utföras då vattnet var avstängt vid besiktningstillfället.

Utrymmet har enligt uppgift från fastighetsägare inte använts under en längre period.

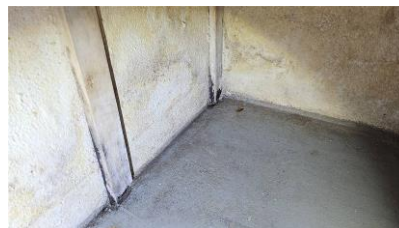
Se anmärkning om trädetaljer i källare i (hela källare allmänt)
