# Besiktningssprotokoll

Anticimex Försäkringsbesiktning i samarbete med Fastighetsbyrå

Fastighetsbeteckning: Djupviken 1:30	
Fastighetsadress: Djupviken Marielund 273	
Postnummer: 696 92	Ort: Askersund

Besiktningdatum: 2024-06-03	Protokollnummer: 68314822
Temperatur: 23 °C	Väderlek: Soldis
Tekniker: Henrik Barth	
E-post: henrik.barth@anticimex.se	
Kontor: Örebro	
Närvarande: Besiktningssmannen var ensam på plats.

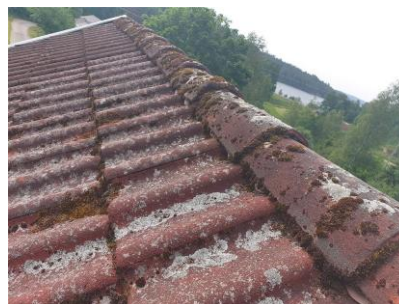
Yttertaket är äldre.

Takpannor, plåtdetaljer och underlagspapp har enligt vår bedömning en begränsad livslängd. Eftersom husets taktäckning är äldre har det ett minskat motstånd mot vatteninträngning. Detta i sin tur kan leda till fuktskador på träläkt och vidare ner i underliggande konstruktioner.

Mosspåväxt finns på takpannor.

Mossa som växer på taket kan leda till att taktäckningen har ett minskat motstånd mot vatteninträngning. Detta i sin tur kan leda till fuktskador på träläkt och takkonstruktionen vilket kan resultera i mikrobiella skador (angrepp av mikroorganismer).

För att öka livslängden på taket rekommenderas att mossan tas bort från takpannorna.

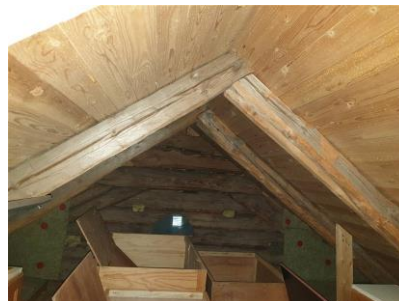
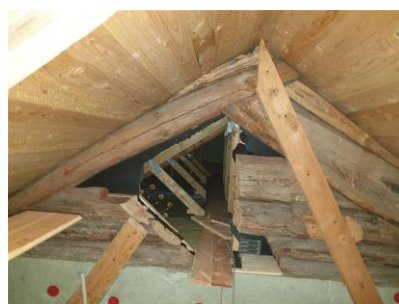
Vid kontroll av vinden uppmättes fuktvärden under kritisk fuktnivå för mikrobiell tillväxt och en normal lukt upplevdes. Fuktkvoten i underlagstak/takbjälkar uppmättes vid besiktningstillfället till ca 12 %. Detta värde varierar dock under året beroende på årstid och utomhusklimat.

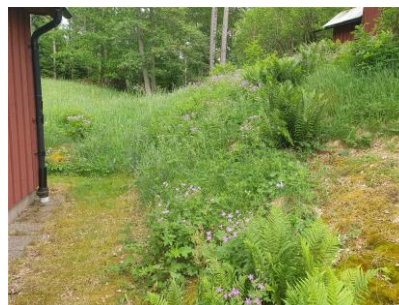
Marken lutar lokalt mot huset.

Detta innebär en ökad fuktbelastning mot grunden vilket i sin tur kan orsaka fuktskador i huset.

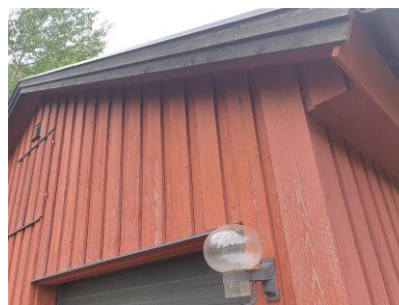
Enstaka panelbrädor har mindre rötskador. Fasadpanelen är i behov av målning/underhåll.

Fasadbeklädnad och träkonstruktioner där målningsbehov finns riskerar att få fukt- och rötskador på grund av sämre vattenavvisande förmåga. För att öka livslängden på fasadbeklädnaden rekommenderas målning och underhåll. I samband med ommålning rekommenderas att de rötskadade panelbrädorna byts ut.

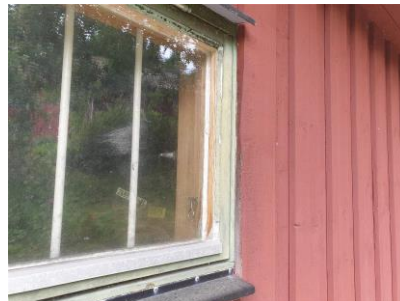
Fönster har färgsläpp och torrsprickor.

Fönsterbågar och fönsterkarmar där målningsbehov finns riskerar att få fukt- och rötskador på grund av sämre vattenavvisande förmåga.

För att öka livslängden på fönster rekommenderas målning och underhåll.

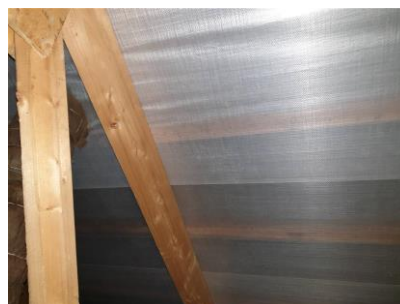
Underlagstaket består av plastfolie.

Eftersom underlagstaket består av plastfolie finns risk vid ogynnsam väderlek att regnvatten/snö tränger in under den yttre takbeläggningen och ner mellan plastöverlapp eller i andra otätheter med läckage på vindsutrymmet som följd.
