**Fastighetsuppgifter**

Solvändan 2

Gölstigen 7

| Uppdragsnummer | G29095 |

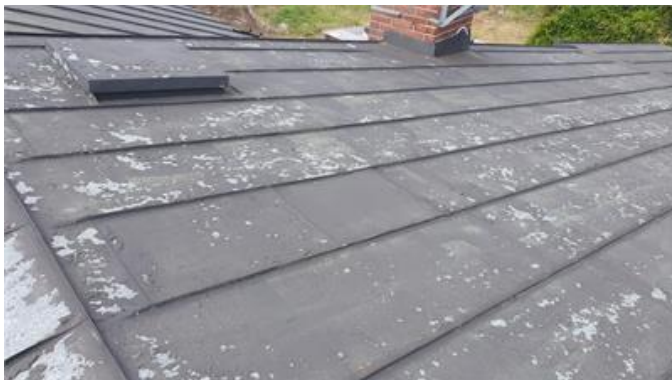
TAK/VIND: Falsade plåttaket har underhållsbehov på grund av färgsläpp och fläckvis rostangrepp. Från vinden noterades att fuktfläckar förekommer i svallbrädor och främst då i anslutning till spikar som håller fästen till det utvändiga plåttaket samt närmastnock. Inga fuktskador med behov av förstärkning eller byte av konstruktion noterades. Orsaken till fuktfläckarna bedöms bero på kondensutfällningar vintertid (varm luft från bomiljön letar sig upp till vinden och kondenserar mot kallare ytor) men det kan inte helt uteslutas att det även kan bero på något läckage i skarvar till utvändiga plåttaket som har underhållsbehov.

Falsade plåttaket har underhållsbehov på grund av färgsläpp och fläckvis rostangrepp.

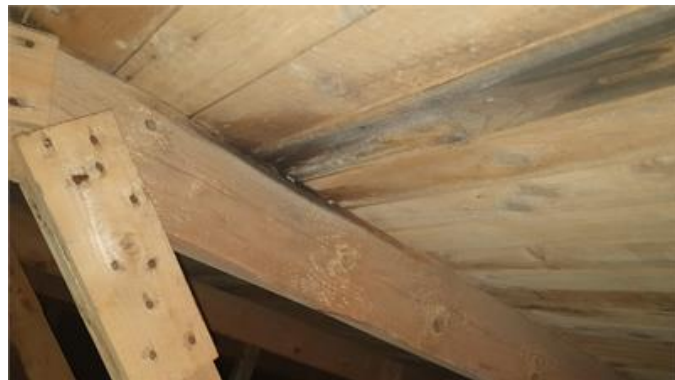
Fuktfläckar förekommer i svallbrädor och främst då i anslutning till spikar som håller fästen till det utvändiga plåttaket men även närmastnock, se text under kommentarer och riskanalys.

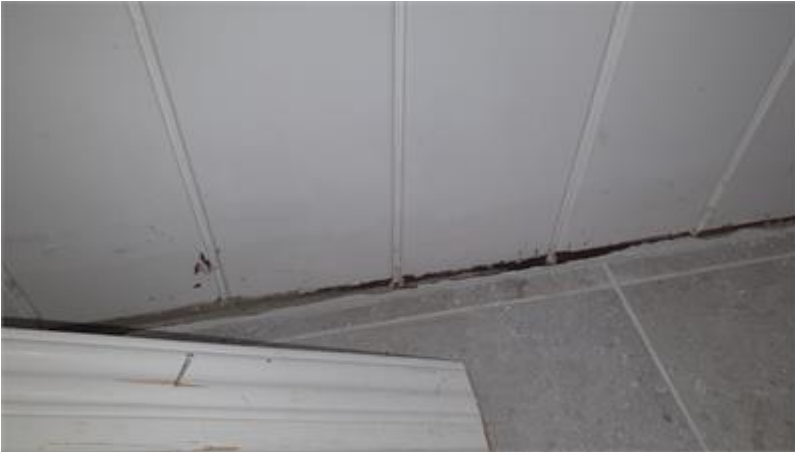
| Konstruktionsdel | Utreglad vägg i trapphus |

BASTU/TRAPPHUS: Bastun har uppreglad golvkonstruktion och utreglade väggar mot murad yttervägg. Utreglade väggar och uppreglad golvkonstruktion i källare anses vara riskkonstruktioner för mikrobiella skador. Även yttervägg i trapphus är klädd med utreglad vägg, se fuktkontroll i bilaga.

Fuktkontroll visade fuktkvot på 17% i nedre del av utreglad vägg mot murad yttervägg. Det kritiska gränsvärdet för mikrobiell tillväxt brukar anges till ca 16-17% fuktkvot (FK). Mikrobiell lukt upplevdes vid golv/väggvinkel.
