Besiktningssprotokoll

Anticimex Försäkringsbesiktning i samarbete med Fastighetsbyrån

Fastighetsbeteckning: Bornås 1:5	
Fastighetsadress: Bornås Skogshill	
Postnummer: 716 94	Ort: Mullhyttan

Besiktningdatum: 2024-06-03	Protokollnummer: 68302468
Temperatur: 24 °C	Väderlek: Sol
Tekniker: Stefan Strähle	
E-post: stefan.strahle@Anticimex.se	
Kontor: Örebro	
Närvarande: Fastighetsägaren

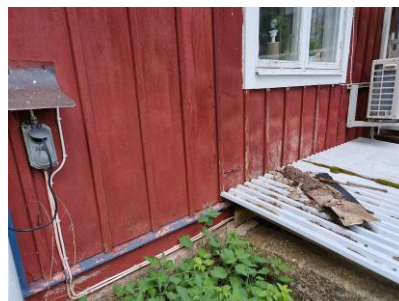
Utvändigt / Fasad

Fasadpanelen är i behov av målning/underhåll.

Fasadbeklädnad och träkonstruktioner där målningsbehov finns riskerar att få fukt- och rötskador på grund av sämre vattenavvisande förmåga. För att öka livslängden på fasadbeklädnaden rekommenderas målning och underhåll.

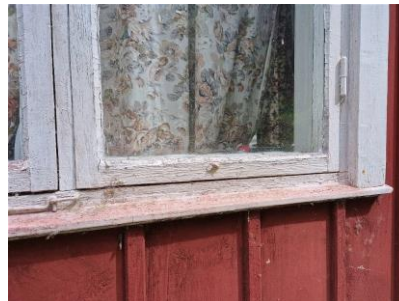
Utvändigt / Fönster

Fönster är i behov av målning/underhåll.

Fönsterbågar och fönsterkarmar där målningsbehov finns riskerar att få fukt- och rötskador på grund av sämre vattenavvisande förmåga.

För att öka livslängden på fönster rekommenderas målning och underhåll.

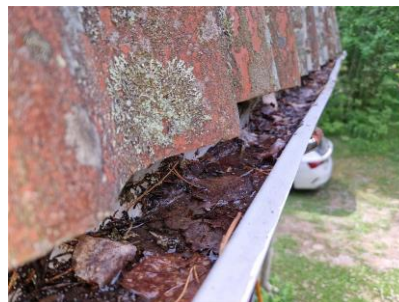
Utvändigt / Hängrännor / Stuprör

Hängrännor är skräpfyllda.

Eftersom hängrännor är fulla med skräp finns risk för fuktskador på fasad och sockel då vatten kan svämma över.

För att förhindra översvämning rekommenderas rensning av hängrännor.

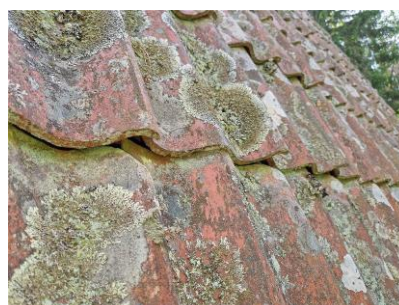
Utvändigt / Tak

Takpannor ligger inte på sin plats, täcker dåligt över nästa panna.

Det medför risk för fuktskador på underliggande konstruktioner.

Yttertaket är äldre.

Takpannor, plåtdetaljer har enligt vår bedömning en begränsad livslängd. Eftersom husets taktäckning är äldre har det ett minskat motstånd mot vatteninträngning. Detta i sin tur kan leda till fuktskador på träläkt och vidare ner i underliggande konstruktioner.

Vi rekommenderar en fördjupad undersökning för att bedöma orsak och omfattning.

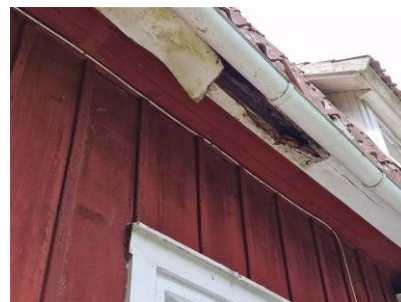
Takpannor är ej spikade.

Takfot har lokala rötskador.

Vid otätheter finns ökad risk att det leder till fuktskador i bakomvarande konstruktionen.

Takpannor skall spikas vid takfot, vidnock, vid vindskivor och runt genomföringar, två rader för att förhindra att takpannorna rör sig.

En fördjupad undersökning rekommenderas för att konstatera orsak till och omfattning av rötskador på vindskivor/takfot.

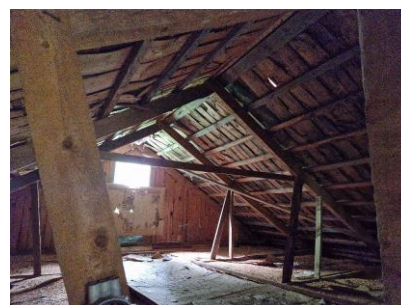
Utvändigt / Vind

Vid kontroll av vinden uppmättes fuktvärden under kritisk fuktnivå för mikrobiell tillväxt och en normal lukt upplevdes. Fuktkvoten i underlagstak/takbjälkar uppmättes vid besiktningstillfället till ca 7,8 %. Detta värde varierar dock under året beroende på årstid och utomhusklimat.

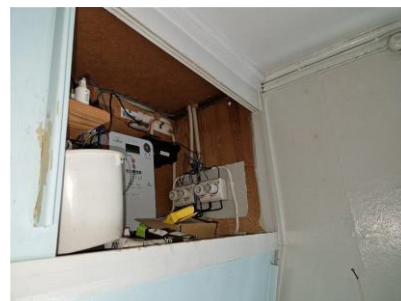
Hela huset / Allmänt

Elanläggningen i huset är äldre.

Äldre elanläggningar och elkablar är en säkerhetsrisk som kan orsaka både personskador och brand.

Kontakta en elektriker för kontroll och åtgärd.

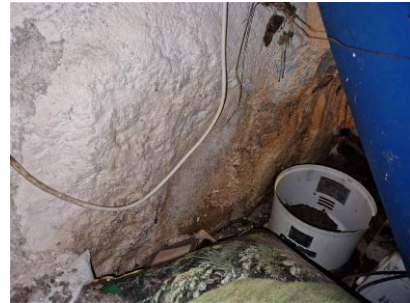
Källarplan / Allmänt

Puts- och färgsläpp finns på källarväggar.

Puts- och färg som släppt från underlaget invändigt på källarytterväggarna är ett tecken på att källarens utvändiga fuktskydd inte längre fungerar tillfredsställande.
