Marieberg 1:8

Grindvaktarvägen 8

**Besiktningssuppgifter**

Uppdragsnummer	SP24212
Besiktningsdatum	2024-06-20
Besiktningföretag	OBM i Karlstad AB
Besiktningförrättare	Per Rindberg
Närvarande	Säljare
Giltig till och med	2025-06-20

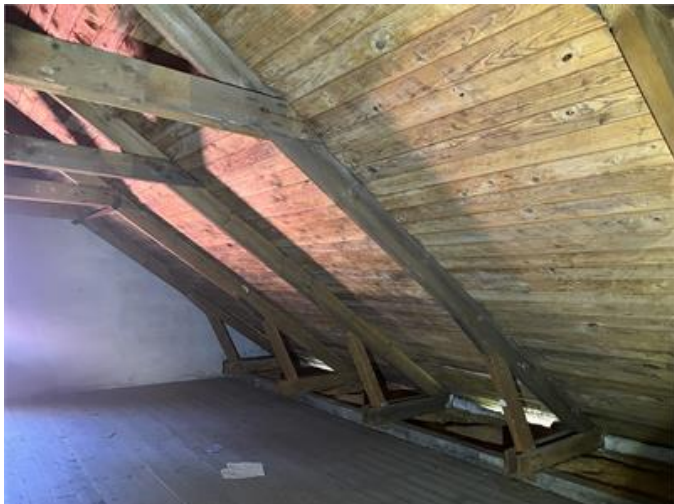
Besiktningresultat					
Bedömningsskala: 1 = Utan anmärkning, 2 = Påpekande, 3 = Bör åtgärdas, 4 = Ej besiktningsbart					
Byggnadsdel	1	2	3	4	Anmärkning
Nockvind		X			Mikrobiell påväxt förekommer delvis på underlagstakets undersida, vilket bör kontrolleras regelbundet och åtgärdas i erforderlig omfattning om så anses nödvändigt.
		X			Fuktfläckar förekommer delvis på underlagstak, vilket bör kontrolleras regelbundet för att fastställa om åtgärdsbehov föreligger.
		X			Fuktindikering har utförts stickprovsmässigt utan att några förhöjda fuktindikationer erhållits.
Invändigt					
Entréplan					
Entréhall	X				
Inre hall	X				
WC/Dusch		X			Hela golvet lutar ej mot golvbrunn.
		X			Rör genomföringar i golv i renoverat utrymme är ett avsteg från branschrekommendationerna.
	X				Fuktindikering har utförts stickprovsmässigt utan att några förhöjda fuktindikationer erhållits.
Sovrum 1	X				
Sovrum 2	X				
Förråd	X

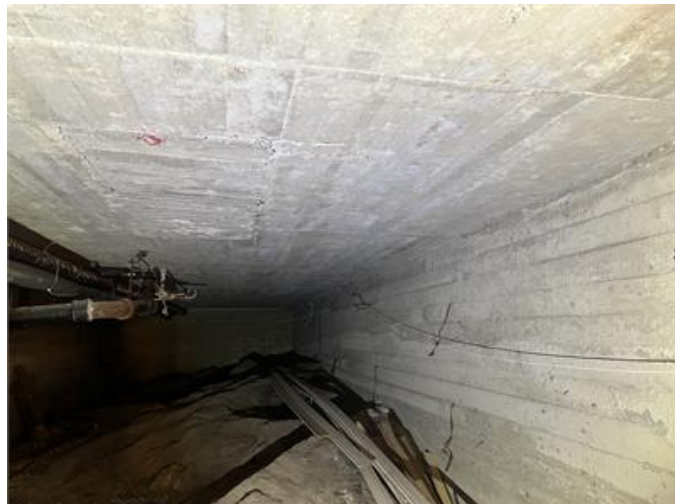
Krypgrund

En kryppgrund är en riskkonstruktion med avseende på fukt- och mikrobiella skador, aktuellt golvbjälklag har en undersida av betong, vilket är positivt. För att säkert fastställa grundens funktion och golvbjälklagets kondition krävs dock alltid en fortsatt teknisk undersökning. Se även på protokollets sista sida Pos. 10
