Besiktningssprotokoll

Anticimex Försäkringsbesiktning i samarbete med Fastighetsbyrån

Fastighetsbeteckning: Poppeln 2	
Fastighetsadress: Bomans Väg 5	
Postnummer: 683 33	Ort: Hagfors

Besiktningdatum: 2024-06-24	Protokollnummer: 68362371
Temperatur: 21 °C	Väderlek: Sol
Tekniker: Lennart Davidsson	
E-post: Lennart.Davidsson@anticimex.se	
Kontor: Karlstad	
Närvarande:

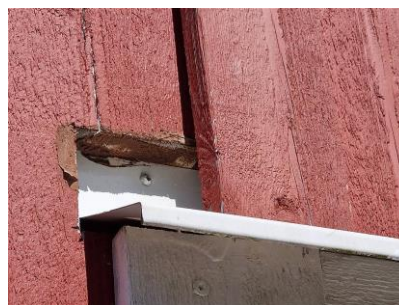
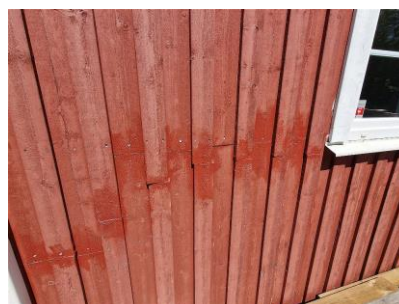
Utvändigt / Fasad

Fasadbeklädnaden har brister.

Brister finns på fasadpanelen. Dessa bedöms dock inte ha lett till bakomliggande skador.

Mycket skarvar kan noteras på nedre delen av fasad och brister i fastsättning finns.

Mycket av det som gjorts på senare tid är inte fackmässigt utfört.

För att undvika framtida skador/ underhållsbehov kan vissa panelbrädor bytas ut.

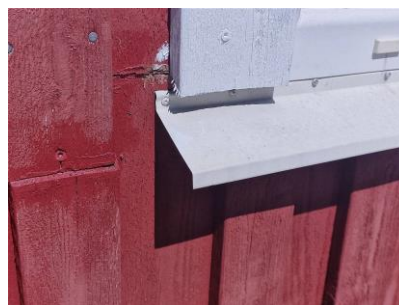
Utvändigt / Fönster

Fönsterbleck är otäta vid infästningar/ saknar uppvik.

Eftersom fönsterblecken är otäta finns risk att vatten rinner in i väggen vilket i sin tur kan leda till fuktskador i väggkonstruktionen.

Mycket av detta är inte fackmässigt utfört.

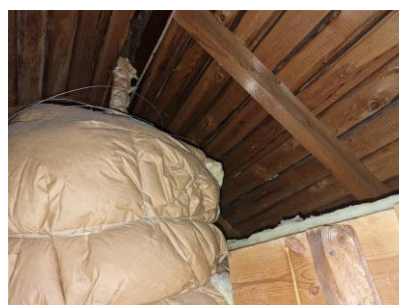
Utvändigt / Vind

Vid kontroll av vinden uppmättes fuktvärden under kritisk fuktnivå för mikrobiell tillväxt och en normal lukt upplevdes. Besiktat från och omkring lucka, landgångar saknas.

Fuktkvoten i underlagstak/takbjälkar uppmättes vid besiktningstillfället till ca 8 %.

Risk för mikrobiell tillväxt föreligger om den relativa fuktigheten (RF) i den omgivande luften är över 75% vilket i furuvirke motsvarar en fuktkvot (FK) på 17%.

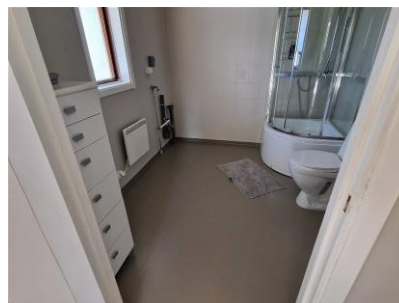
Entréplan / Dusch/Toalett

Äldre nymålad beklädnad med plastmatta på golvet och vägg. Golvbrunnen är en äldre plastbrunn.

Fuktindikering i utrymmet gav inga förhöjda fuktindikationer.

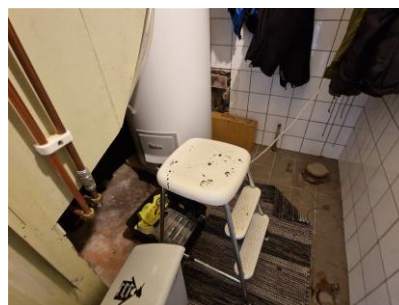
Entréplan / Förråd under trapp

Äldre badrum som är utrivet
Kakel och klinkers med äldre gjutjärnsbrunn.
Utrymmet bör ej användas för bad eller dusch innan renovering gjorts.
