Vångsgärde 42:2

Moravägen 146

**Besiktningssuppgifter**

Bilder och beskrivningar

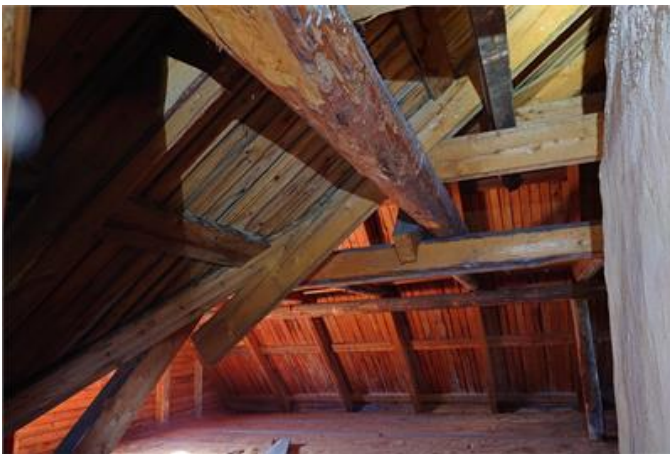
Lokala fuktfläckar förekommer på yttertakspanelens undersida, ej fukt vid besiktningstillfället.

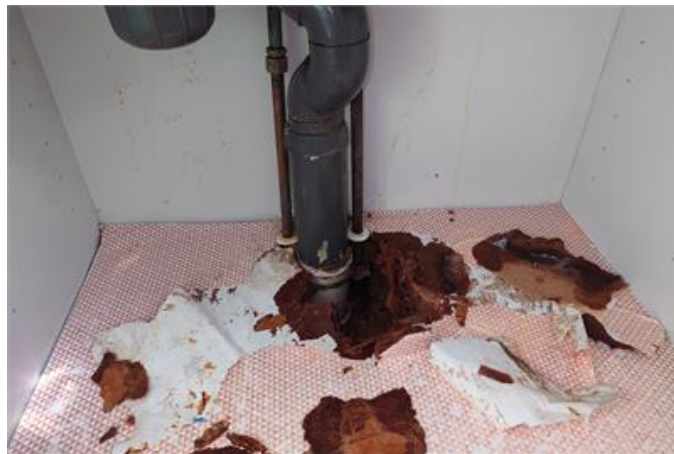
Läckage förekommer på vattenkoppling till kökets kran vilket medfört fuktpåverkan på underliggande konstruktion. Åtgärder bör vidtas.

Fuktskada har uppstått under diskbänken på grund av läckage på vatten kopplingar. Åtgärder bör vidtas.
