Besiktningssprotokoll

Anticimex Försäkringsbesiktning i samarbete med Fastighetsbyrån

Fastighetsbeteckning: Rundö 1:23	
Fastighetsadress: Rundö Märhaken 2	
Postnummer: 452 95	Ort: Strömstad

Försäkringsbesiktning

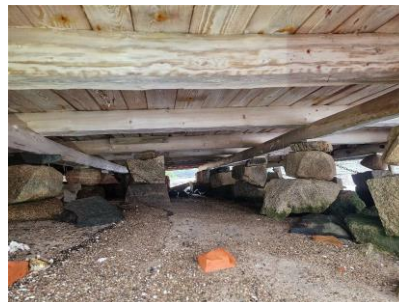
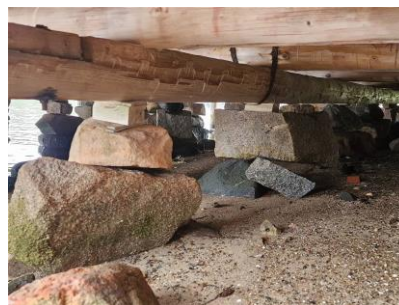
Utvändigt / Plintgrund

- Plintgrund med oisolerat träbjälklag, delvis över vatten.

- Plintar är kompletterande med træklossar.

Relevant fuktmetning kunde inte utföras på grund av husets vattennära placering då salter från havet påverkar mätningen.

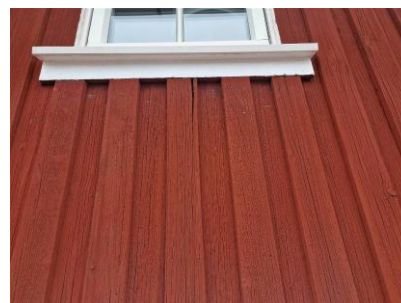
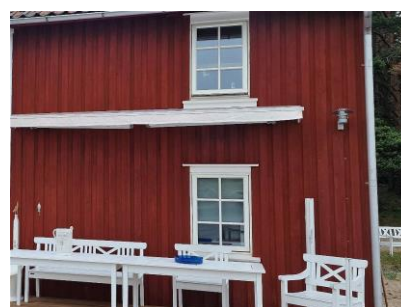
Utvändigt / Fasad

- Fasadbeklädnaden har torrsprickor.

Fasadbeklädnad och träkonstruktioner där målningsbehov finns riskerar att få fukt- och rötskador på grund av sämre vattenavvisande förmåga.

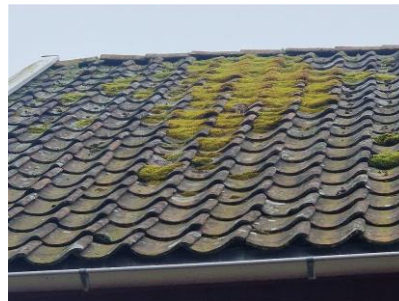
Utvändigt / Tak

- Yttertaket har äldre takpannor. (Takpannorna är återanvända vid takomläggning)
- Mosspåväxt finns på takpannorna.

Taket är endast besiktigt från marken då det inte finns något glidskydd eller steg på takpannorna.

Takpannor har enligt vår bedömning en begränsad livslängd. Eftersom husets takpannor är äldre har det ett minskat motstånd mot vatteninträngning. Detta i sin tur kan leda till fuktskador på träläkt och vidare ner i underliggande konstruktioner.

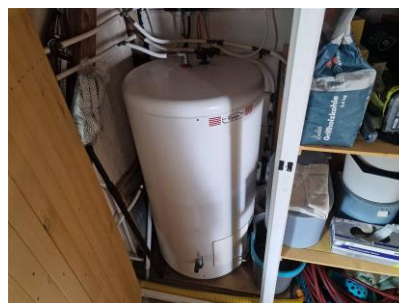
Entréplan / Sjöbod/Allrum

- Varmvattenberedaren är placerad i utrymme utan tätskikt och golvbrunn.

När varmvattenberedaren finns i ett utrymme utan tätskikt och golvbrunn ökar risken för fuktrelaterade skador i omkringliggande konstruktioner vid ett läckage.

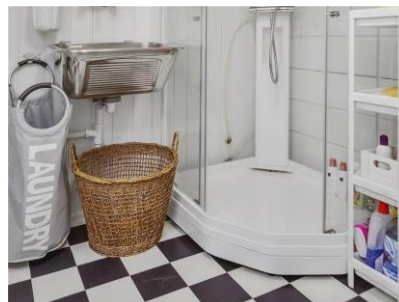
Entréplan / Dusch/Toalett

- Golvbrunn finns inte i utrymme med dusch och tvättmaskin.
- Väggbeklädnad av träpanel.

Duschkabin finns i utrymmet vilket är en förutsättning för att undvika fuktskador.

I denna typ av utrymme bör en golvbrunn finnas. Avsaknaden utgör en ökad risk för fuktskador i omkringliggande konstruktioner.

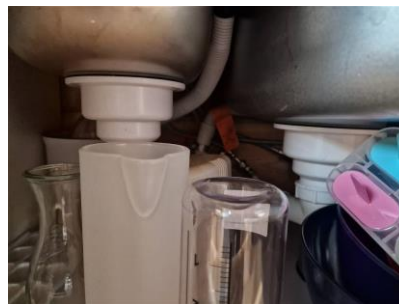
Övre plan / Kök

- Fuktskydd saknas i diskbänksskåp och under kyl och frys.
- Avloppsslang från diskmaskinen är inte fastsatt i bakkant av diskbänken.

Utän fuktskydd är det svårt att upptäcka läckage från rörledningar. Vatten kan då tränga in i omkringliggande konstruktioner och orsaka fuktskador.
