Besiktningssprotokoll

Anticimex Försäkringsbesiktning i samarbete med Fastighetsbyrån

Fastighetsbeteckning: Grebbestad 31:1	
Fastighetsadress: Villagatan 9	
Postnummer: 45772	Ort: Grebbestad

Besiktningdatum: 2024-06-24	Protokollnummer: 68334569
Temperatur: 23 °C	Väderlek: Klart
Tekniker: Andreas Ohlsson	
E-post: andreas.ohlsson@anticimex.se	
Kontor: Uddevalla	
Närvarande: Säljare och mäklare närvarade vid besiktningen.

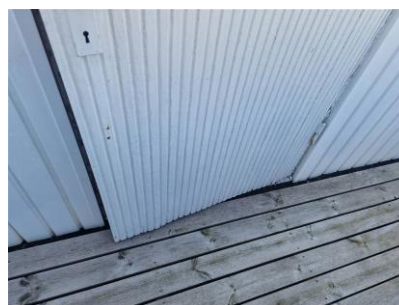
Utvändigt / Dörrar

- Balkongdörr är fuktskadad i nederkant.

Kontakta fackman för kontroll och lämpliga åtgärder.

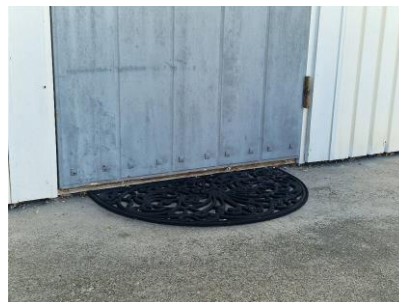
- Tröskelbleck saknas under entrédörren.

Avsaknad av tröskelbleck medför att det finns risk för att vatten kan rinna in och orsaka fuktskador på tröskel och/eller i kringliggande vägg och bjälklag.

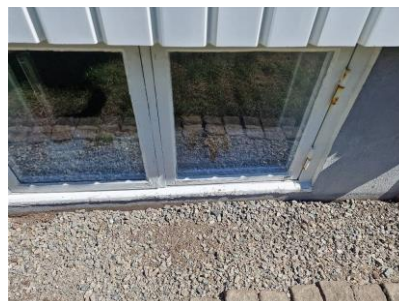
Utvändigt / Fönster

- Källarfönster är i behov av målning/underhåll.

Fönsterbågar och fönsterkarmar där målningsbehov finns riskerar att få fukt- och rötskador på grund av sämre vattenavvisande förmåga.

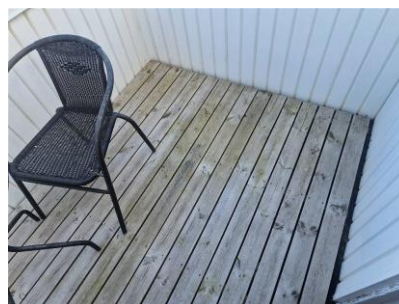
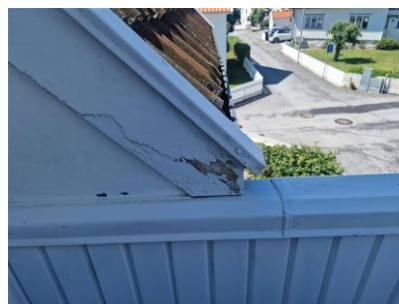
Utvändigt / Balkong

- Plåten på balkongen är inte besiktningsbar då den täcks av en trätrall.
- Färgsläpp finns på vindskivan.

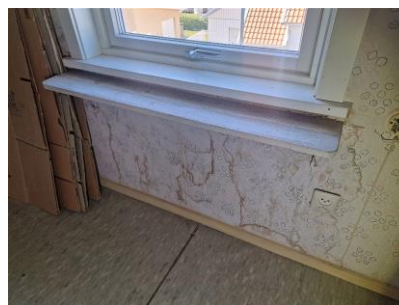
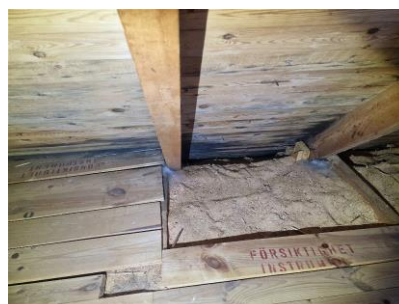
Utvändigt / Vind

- ✎ - Missfärgningar finns på väggen under fönster.
Dessa bedöms som äldre och orsaken åtgärdad då fönstret byttes.
- Mindre områden med mikrobiell påväxt finns på ett par ställen på underlagstaket.

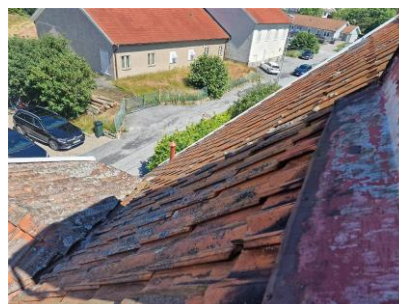
Utvändigt / Tak

- ⚠ -Yttertaket är äldre.
Takpannor, plåtdetaljer och underlagspapp har enligt vår bedömning en begränsad livslängd. Eftersom husets taktäckning är äldre har det ett minskat motstånd mot vatteninträning. Detta i sin tur kan leda till fuktskador på träläkt och vidare ner i underliggande konstruktioner.
Yttertaket är besiktigat från taksteg upp tillnock.

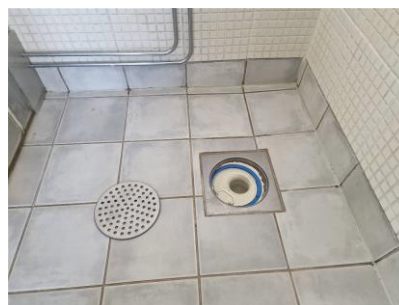
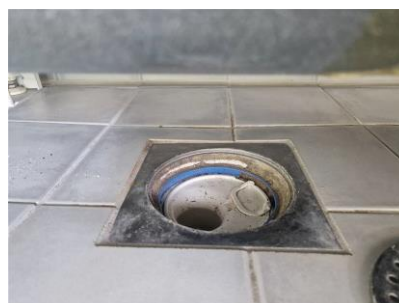
Entréplan / Badrum/Wc

- Tätskikt finns inte i golvbrunnarna.
- Träpanel är olämplig väggbeklädnad i våtrum.

När tätskikt saknas i golvbrunnen innebär det risk för fuktskador. Vatten kan tränga ner i omkringliggande konstruktioner med fuktrelaterade skador som följd.

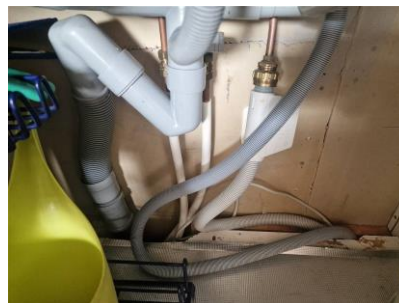
Entréplan / Kök

⚠ - Fuktskydd saknas i diskbänksskåp.

Utan fuktskydd är det svårt att upptäcka läckage från rörledningar. Vatten kan då tränga in i omkringliggande konstruktioner och orsaka fuktskador.

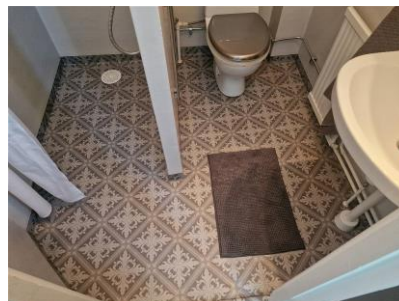
Övre plan / Dusch/Toalett

⚠ - Rör genomföringar finns i golv.

Rör genomföringar i golvet medför en ökad risk för att vatten tränger ner i omkringliggande konstruktioner och orsakar fuktskador.

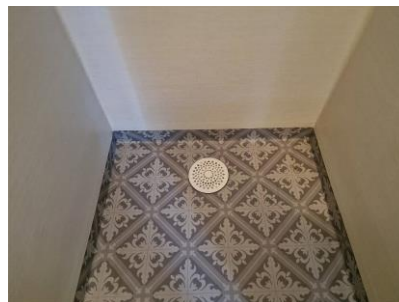
- Golvbrunnen är placerad för nära vägg.

Det finns risk att tätskiktet inte har kunnat anslutas på rätt sätt, vilket kan leda till fuktskador.

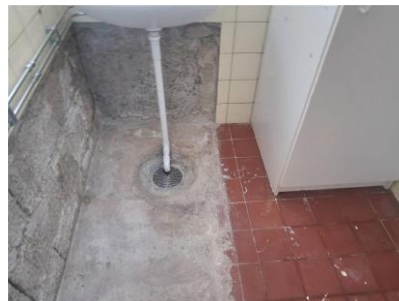
Källarplan / Förråd (Tidigare Badrum)

- Golvbrunn av gjutjärn.

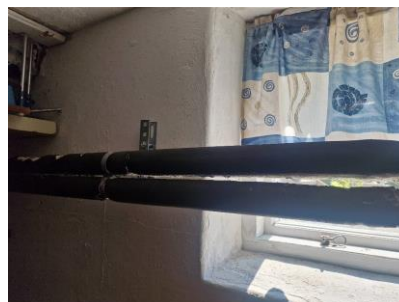
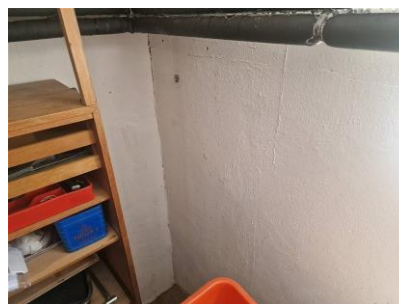
Källarplan / Pannrum

- Kondens finns på rören till bergvärmepumpen och det har även droppat på hylla och golv.

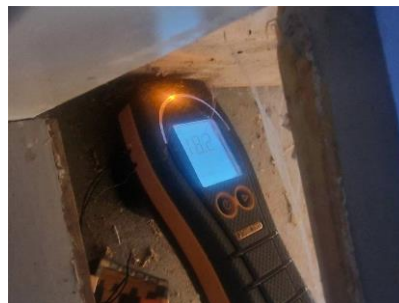
Källarplan / Toalett

- Vid kontroll av konstruktion uppmättes fuktvärden över kritisk nivå.

Fuktkvoten uppmättes till 18%

Risk för mikrobiell tillväxt föreligger om fuktkvoten (FK) överstiger 17 %.

Grundläggningen består av en betongplatta på mark utan underliggande isolering och med ett uppreglat golv dikt an betongen. Denna konstruktion får ofta skador på grund av naturlig fuktvandring.

Vi rekommenderar en fördjupad undersökning för att bedöma orsak och omfattning.

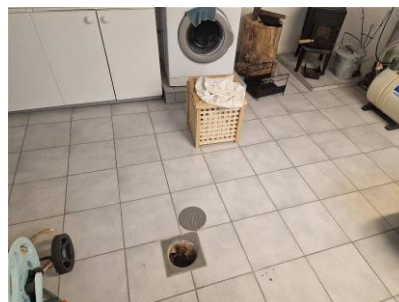
Källarplan / Tvättstuga/Källaringång

- Golvbrunn av gjutjärn i betongplatta.

Detta bedöms som en mindre brist, dock skall golvbrunnen och dess anslutningar bytas vid framtida renovering.
