Besiktningssprotokoll

Anticimex Försäkringsbesiktning i samarbete med Fastighetsbyrån

Fastighetsbeteckning: Tingstad 2:57	
Fastighetsadress: Åselstadsvägen 111	
Postnummer: 603 66	Ort: Norrköping

Besiktningdatum: 2024-06-19	Protokollnummer: 68337526
Temperatur: 13 °C	Väderlek: Molnigt
Tekniker: Joel Hallén	
E-post: Joel.Hallen@anticimex.se	
Kontor: Norrköping	
Närvarande: Fastighetsägare

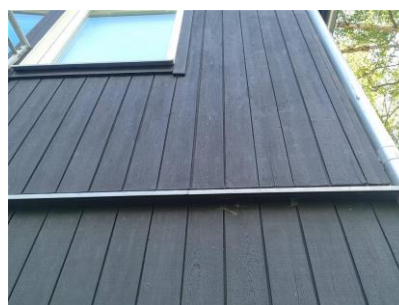
Utvändigt / Fasad

Fasadpanelen är i behov av målning/underhåll.

Fasadbeklädnad och träkonstruktioner där målningsbehov finns riskerar att få fukt- och rötskador på grund av sämre vattenavvisande förmåga. För att öka livslängden på fasadbeklädnaden rekommenderas målning och underhåll.

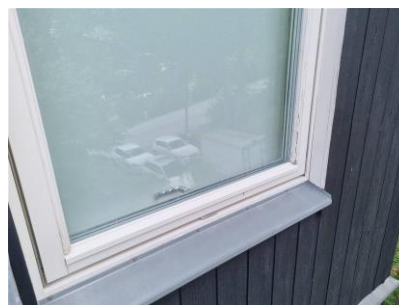
Utvändigt / Fönster och dörrar

Mindre färgsläpp finns på fönsterlister.

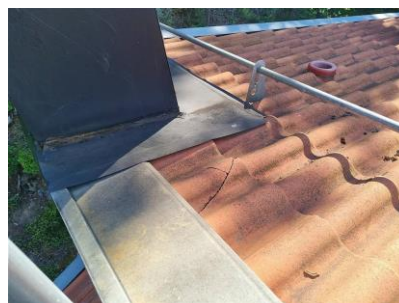
Utvändigt / Tak

En takpanna är trasig intill skorsten och rekommenderas att bytas.

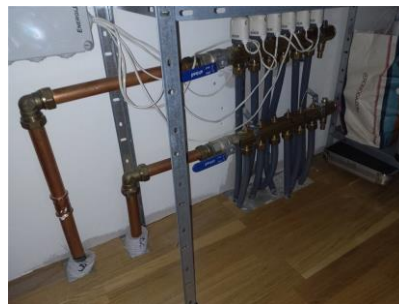
Entréplan / Klädkammare

Golvvärmefördelare fördelare placerad i utrymmet utan tät botten.
Rekommenderas att man även i fortsättningen bereder tillträde till utrymmet för kontroll avseende rör och kopplingars täthet.

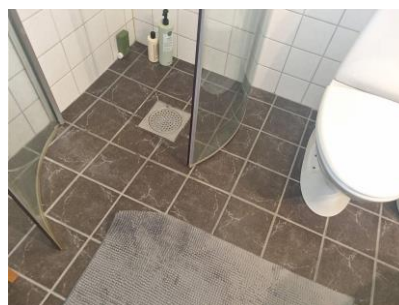
Entréplan / Dusch/Toalett

Klämring sitter ej mot sitt golvbrunnssäte.
Detta medför att vatten kan tränga ner i omkringliggande konstruktioner med fuktskador som följd.

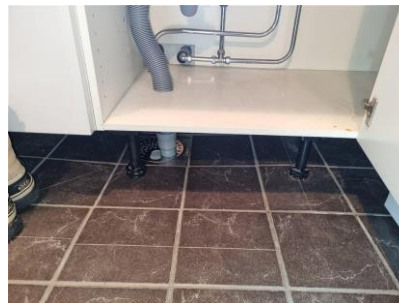
Entréplan / Tvättstuga och värmepump/förråd

Klämring finns inte i golvbrunnar.

Avsaknad av klämring i golvbrunn medför att vatten kan tränga ner i omkringliggande konstruktioner med fuktskador som följd.

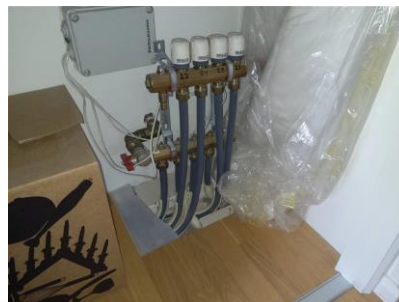
Övre plan / Sovrum 4

Golvvärmefördelare fördelare placerad i utrymmet utan tät botten.

Rekommenderas att man även i fortsättningen bereder tillträde till utrymmet för kontroll avseende rör och kopplingars täthet.

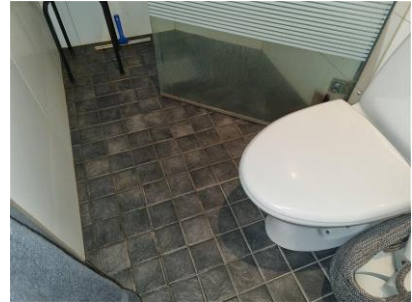
Övre plan / Dusch/Toalett

Något bristfälligt golvfall (frånlut) på några klinkerplattor utanför duschzon.
