# Besiktningsprotokoll

Anticimex Försäkringsbesiktning i samarbete med Fastighetsbyrån

| Fastighetsadress:<br>Savstigen 6 | |

| Besiktningsdatum:<br>2024-05-06 | Protokollnummer:<br>68238425 |

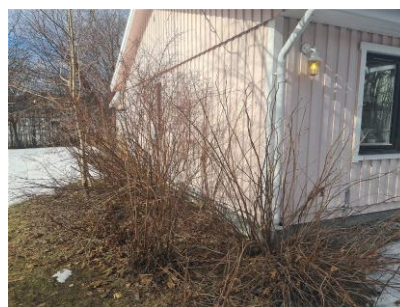
Växter/rabatter finns i anslutning till byggnaden, uterum och altan.

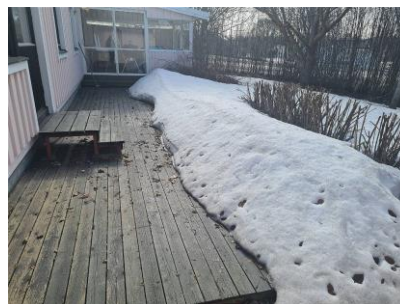
Målning-/underhållsbehov finns på altan.

- Nötskador, torksprickor och färgflag förekommer på trall.
- Delar av altan var snötäckt vid besiktningstillfället.

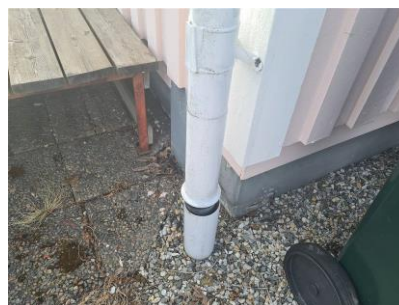
Lövsilar finns inte på enstaka stuprör.

När det saknas lövsilar så finns det risk att det blir stopp i markledningen.

För att hindra stopp i markledning rekommenderas komplettering av lövsilar.

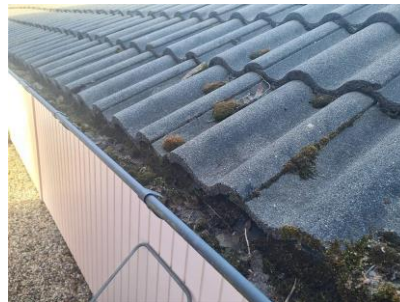
Skräp/mossa finns i hängrännor.

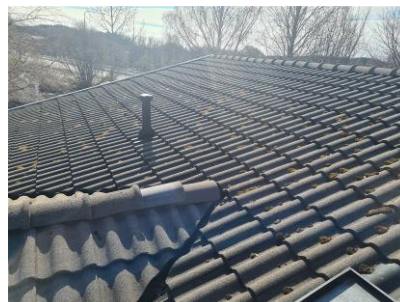
Yttertaket är äldre.

Takpannor, plåtdetaljer och underlagspapp har enligt vår bedömning en begränsad livslängd. Eftersom husets taktäckning är äldre har det ett minskat motstånd mot vatteninträngning. Detta i sin tur kan leda till fuktskador på träläkt och vidare ner i underliggande konstruktioner.

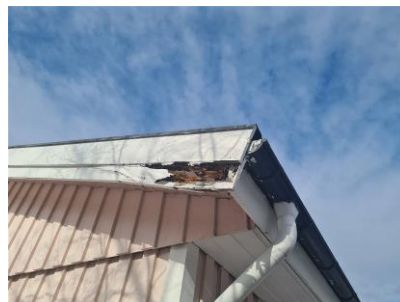
- Mindre mosspåväxt finns på takpannor.
- Takfotsplåt finns inte.
- Enstaka takläktar är skadade. Orsakad av tidigare trasiga takpannor. Se även lämnade upplysningar.
- Vindskivor är i behov av underhåll. Rötskador förekommer på enstaka vindskivor.
- Tätningsband undernockpannor finns inte.
- Upptryckta spiskallar finns pånockpannor.
- Rostangrepp finns på plåtbeslag på centralfläkt.

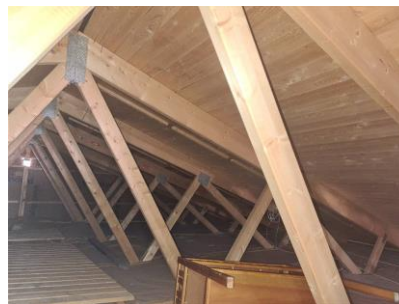
Vid kontroll av vinden uppmättes fuktvärden under kritisk fuktnivå för mikrobiell tillväxt och en normal lukt upplevdes.

Det finns risk för mikrobiell tillväxt om den relativa fuktigheten (RF) i den omgivande luften är över 75%. I furuvirke motsvarar det en fuktkvot (FK) på 17%.

- Fuktkvoten i underlagstak/takbjälkar uppmättes till 8 - 9%.
- Detta varierar dock under året beroende på årstid och utomhusklimat.

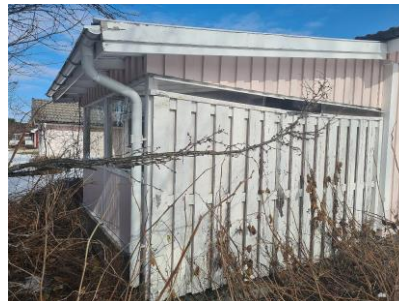
- Stuprör är ej anslutet till markledning.
- Takfotsplåt och vindskivsplåt finns inte.
- Målning-/underhållsbehov finns på vindskydd. Torksprickor och färgflag förekommer.

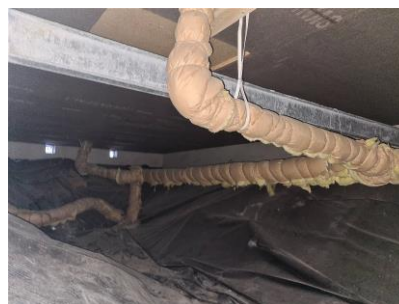
Vid kontroll av konstruktionen i krypgrund uppmättes fuktvärden under kritisk fuktnivå för mikrobiell tillväxt och normal lukt upplevdes.

Det finns risk för mikrobiell tillväxt om den relativa fuktigheten (RF) i den omgivande luften är över 75%. I furuvirke motsvarar det en fuktkvot (FK) på 17%.

- RF i bjälklag uppmättes till 48% vid 13°C centralt under huset.
- FK i golvåsar uppmättes stickprovvis till 8 - 10%.

Golvbjälklaget ovan den uteluftsventilerade krypgrunden riskerar att drabbas av fuktskador på grund av naturlig fuktpåverkan. Detta kan i sin tur leda till mikrobiella skador (angrepp av mikroorganismer) som kan leda till att mikrobiell lukt sprids till boendemiljön.

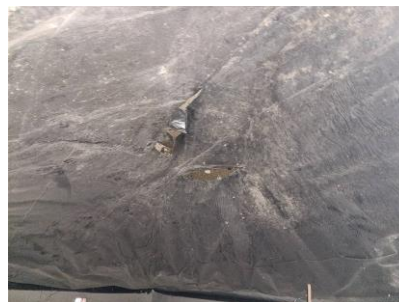
Ångspärr (plast) är trasig på enstaka ställen.

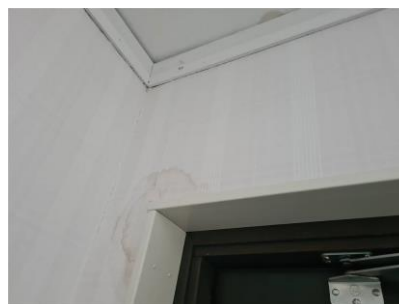
Missfärgningar finns på tapet samt i tak-/väggvinkel ovan ytterdörr. Torrt vid inspektion.

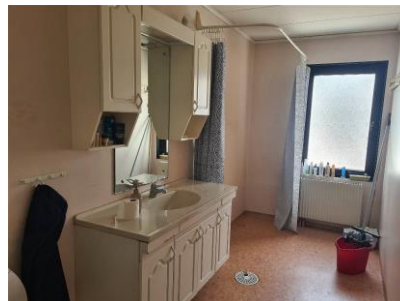
Utrymmet är äldre, har passerat tiden för sin tekniska livslängd och har brister:

- Våtutrymmet har äldre yt-/tätskikt.
- Klämring i golvbrunn är lös.
- Golvbeläggningen är något otät lokalt i duschplats nära anslutning till väggbeklädnaden. Bakomliggande väggskiva är något uppsvälld.
- Duschplats är placerad nära fönster.
- Rör genomföringar finns i golv nära duschplats.
- Bristfällig/plan golvutning mot golvbrunn närmast dörr/wc-stol.

Renovering av utrymmet rekommenderas om utrymmet ska nyttjas som våtrum utan duschkabin. Kontakta en behörig våtrumsentreprenör för en renovering. I samband med renoveringen bör omkringliggande konstruktioner kontrolleras för att upptäcka eventuella följdskador.

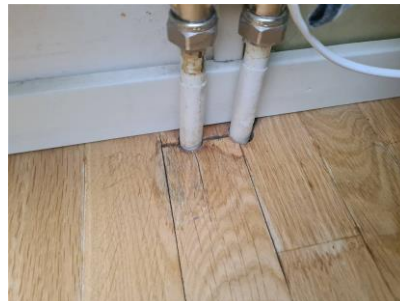
Missfärgningar finns på golv under radiatorrör. Torrt vid inspektion. Se även lämnade upplysningar.

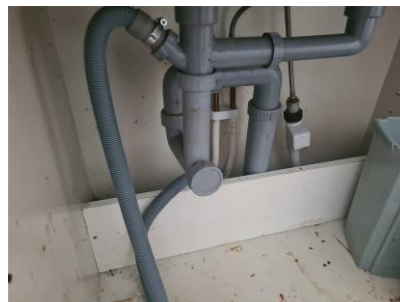
Fuktskydd saknas under kyl/frys och i diskbänkskåp.

Då fuktskydd saknas får vatten det svårare att rinna fram och upptäckas vid eventuellt läckage.

Montera fuktskydd.

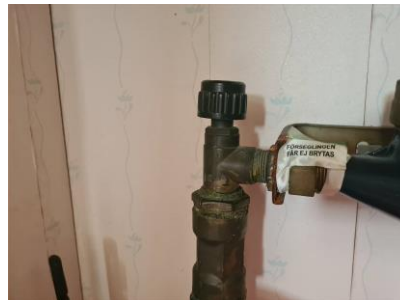
Avstängningsventil på vattenmätaren är av bristfällig kvalitet.

Denna modell av avstängningsventil har haft problem där den ärgar loss, vilket kan leda till vattenskador i kringliggande konstruktioner.

Det rekommenderas att rörmokare kontaktas för byte av avstängningsventilerna (vattenmätarkopplet) till godkänd produkt.

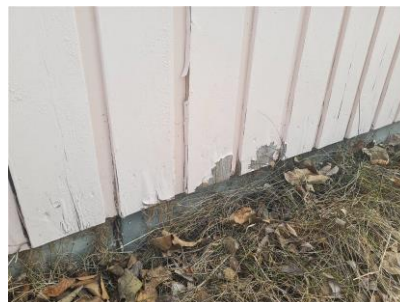
- Torksprickor och färgsläpp finns i nedre del av fasadpanel.
- Lokal glipa finns mellan fasadbrädor på baksida garagebyggnad.

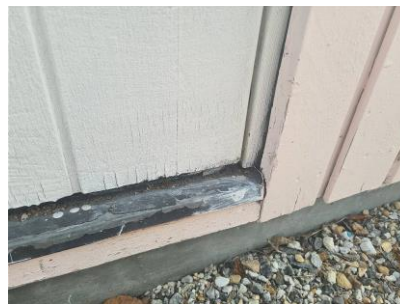
Tröskelbleck under dörr på baksida garagebyggnad lutar fel och är otät vid infästningar.

Eftersom tröskelblecken lutar åt fel håll samt är otäta finns risk att vatten rinner in i väggen vilket i sin tur kan leda till fuktskador i väggkonstruktionen.

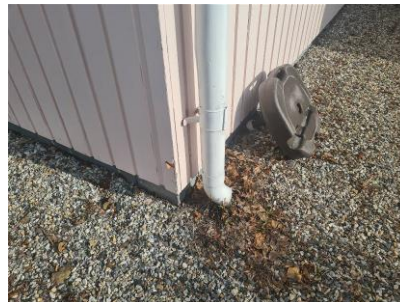
Stuprör är ej anslutet till markledning.

Stuprör som avslutas intill huset (ovan mark) kan medföra en ökad fuktbelastning på grundmur/sockel som i sin tur kan leda till fuktrelaterade skador.

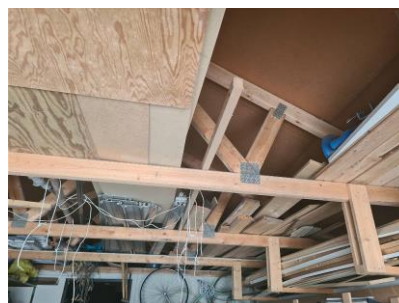
Vid kontroll av takstolar uppmättes fuktvärden under kritisk fuktnivå för mikrobiell tillväxt och en normal lukt upplevdes.

Det finns risk för mikrobiell tillväxt om den relativa fuktigheten (RF) i den omgivande luften är över 75%. I furuvirke motsvarar det en fuktkvot (FK) på 17%.

- Fuktkvoten i takbjälkar uppmättes till 11 - 12%.
- Detta varierar dock under året beroende på årstid och utomhusklimat.

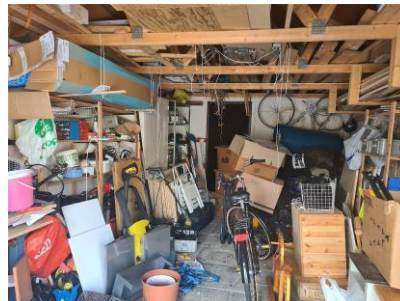
Golv och väggar är delvis skymda av lösöre och har därför ej kunna besiktigas i sin helhet.

Vi rekommenderar en kompletterande besiktning när utrymmet är tillgängligt.
