# Besiktningssprotokoll

Anticimex Försäkringsbesiktning i samarbete med Fastighetsbyrån

Fastighetsbeteckning: Stråvalla 2:10	
Fastighetsadress: Stråvalla 56	
Postnummer: 43965	Ort: Stråvalla

Besiktningdatum: 2024-06-19	Protokollnummer: 68339840
Temperatur: 15 °C	Väderlek: Sol
Tekniker: Sofia Gunnarsson	
E-post: sofia.gunnarsson@Anticimex.se	
Kontor: Halmstad	
Närvarande: Fastighetsägaren

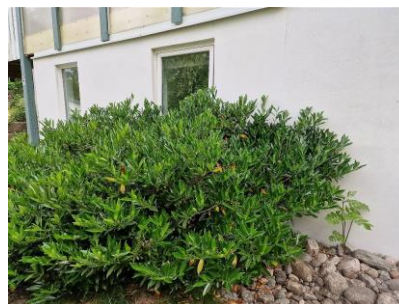
Växter finns i anslutning till grundmur.

När det finns rabatter och växter nära grundmuren finns risk att fukt stannar kvar i väggarna. Detta kan i sin tur orsaka invändiga fuktskador. Växternas rötter kan också skada grundmuren och sätta dräneringsledningen ur funktion.

Området närmast huset rekommenderas att vara fritt från växtlighet.

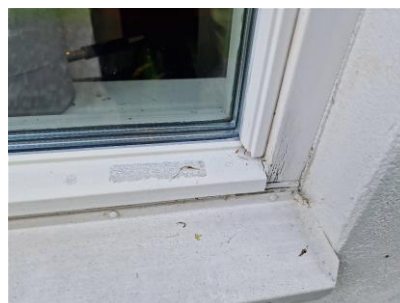
Färgsläpp finns från enstaka fönsterkarmar.

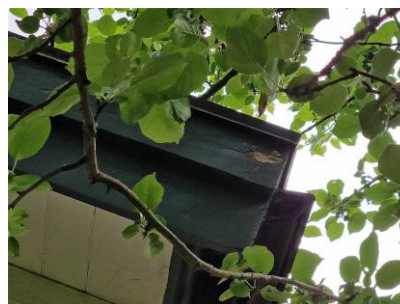
Vindskivan åt söder är skadad.

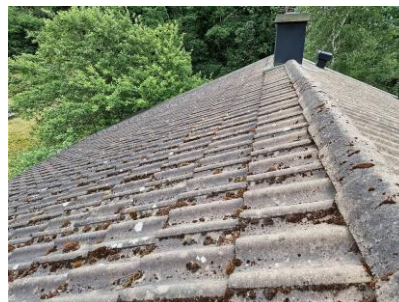
Mossa finns på taket.

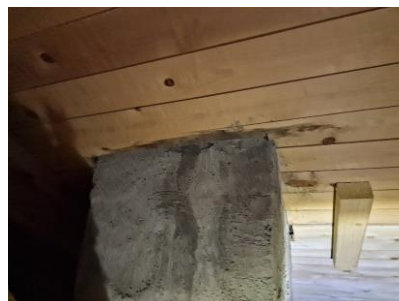
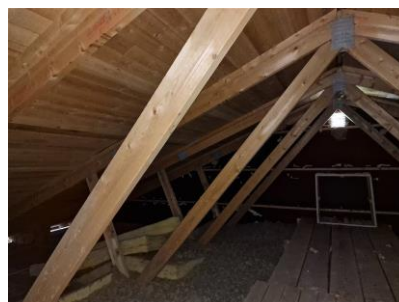
Mindre missfärgningar finns runt murstockens genomföring

Inga förhöjda fuktindikationer påvisades på missfärgningarna.

Missfärgningar kan bero på olika saker och kan vara ett tecken på en tidigare eller en pågående fuktskada.

Vi rekommenderar en fördjupad undersökning för att bedöma orsak och omfattning.

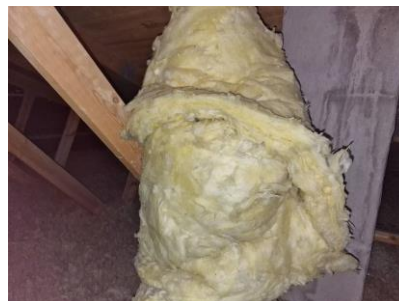
Expansionskärl finns installerad på vind.

Expansionskärl som är i bruk på vinden är olämpligt placerat då ett läckage kan leda till att vatten rinner ut i omkringliggande konstruktioner med fuktskador som följd.

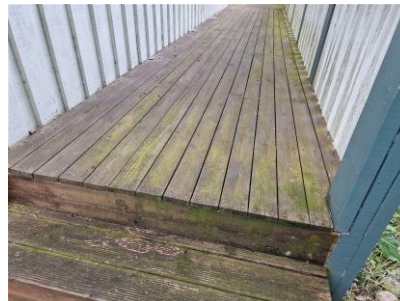
Mossa finns på altanen.

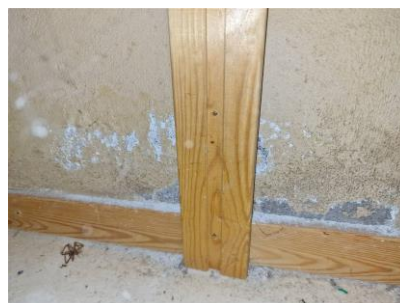
Utvändigt fuktskydd är äldre.

Enstaka färg- och putsläpp förekommer.

Eftersom källarens utvändiga fuktskydd (dagvattenssystem, dräneringssystem samt källarytterväggarnas utvändiga fuktskydd) är äldre, så kan systemet ha nedsatt funktion. Detta ökar risken för invändiga fuktskador i källaren.

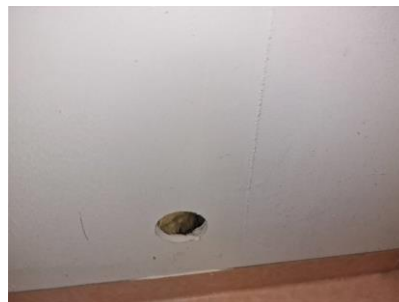
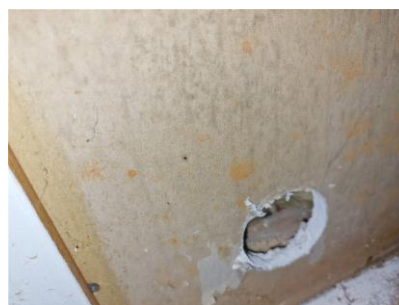
Ett provhål gjordes i nederkant av tvättstugans yttervägg.

Bakom gipsen finns ett regelverk av obehandlat virke och en isolering av mineralull.

De lodräta reglarna sitter inte direkt mot grundmuren. Ingen avvikande lukt finns i provhålet.

Fuktkvoten uppmättes till 15 % i golvregeln.

Ett provhål gjordes i teknikrummet mot hallen.

Fuktkvoten uppmättes till 13 % i golvregeln.

Ingen avvikande lukt upplevdes.

Det finns risk för mikrobiell tillväxt om den relativa fuktigheten i luften är över 75 %, vilket i gran- och furuvirke motsvarar en fuktkvot på cirka 17 %.

Källaren med påreglade ytterväggar riskerar att drabbas av fuktskador på grund av naturlig fuktpåverkan från mark. Detta kan i sin tur leda till mikrobiella skador (angrepp av mikroorganismer) som kan leda till att mikrobiell lukt sprids till boendemiljön.

Flytande golvkonstruktion och eventuella väggssyllar riskerar att drabbas av fuktskador på grund av naturlig fuktpåverkan om fuktskyddet är bristfälligt utfört alternativt saknas. Fuktvandring kan ske från marken genom betongen till organiskt material genom så kallad kapillärsugning och diffusion, vilket kan leda till skador med lukt av mikrobiell karaktär.

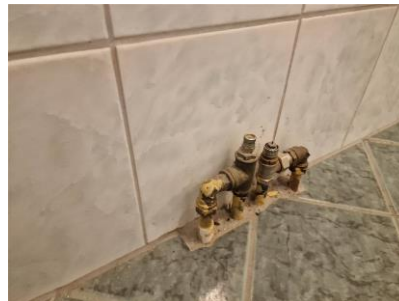
Rör genomföringar finns i golvet.

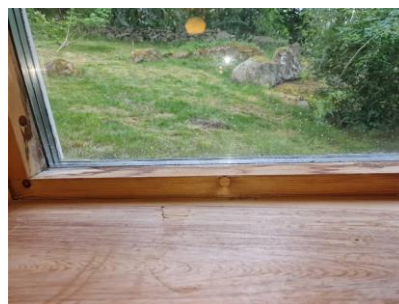
Missfärgningar finns i fönstersmygen.

Vid fuktindikering på missfärgningarna kunde inga förhöjda indikationer påvisas.

Missfärgningar kan bero på olika saker och kan vara ett tecken på en tidigare eller en pågående fuktskada.

Vi rekommenderar en fördjupad undersökning för att bedöma orsak och omfattning.

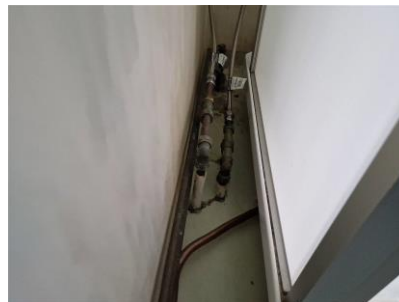
Otäta rör genomföringar finns i duschzonen.

Yt- och tätskikt är äldre.

Bristerna i våtrummet medför en ökad risk att vatten tränger igenom yt- och tätskiktet med vattenskador i omkringliggande konstruktioner som följd. Detta kan i sin tur leda till mikrobiella skador.

Vid fuktindikering i utrymmet kunde inga förhöjda indikationer påvisas.

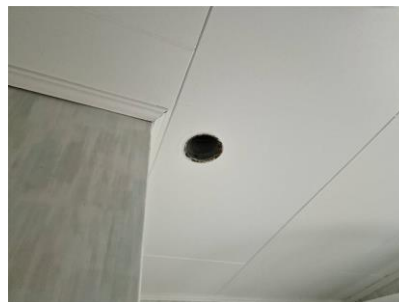
Frånluftsventilens dosa saknas.

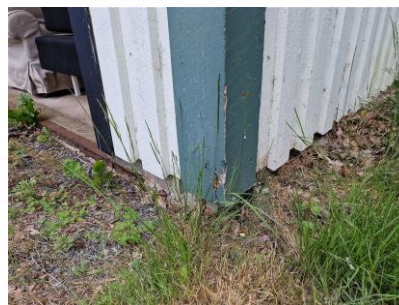
Skador finns på knutbrädor.

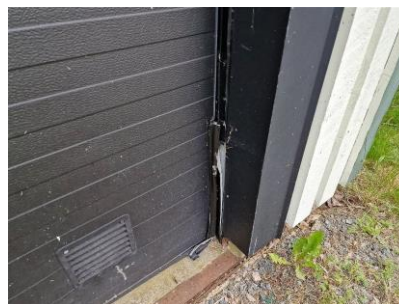
Otät garageport förkommer.

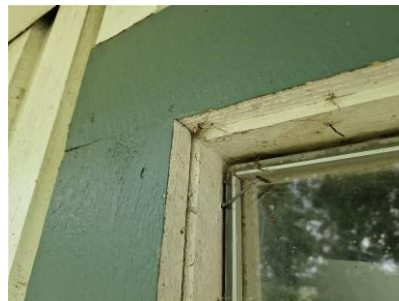
Fönstret sitter fast med en spik.

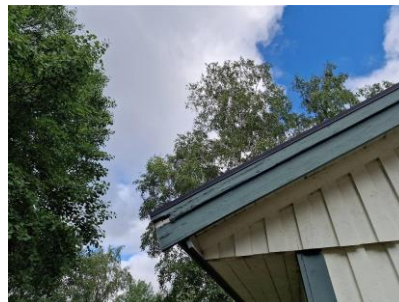
Skadade vindskivor noterades.
