**Fastighetsuppgifter**

Sätterberga 1:88

Duvstigen 17

Uppdragsnummer	S24133
Besiktningsdatum	2024-06-25
Besiktningföretag	OBM i Karlstad AB
Besiktningförrättare	Göran Rönnerfjäll
Närvarande	Säljare
Giltig till och med	2025-06-25

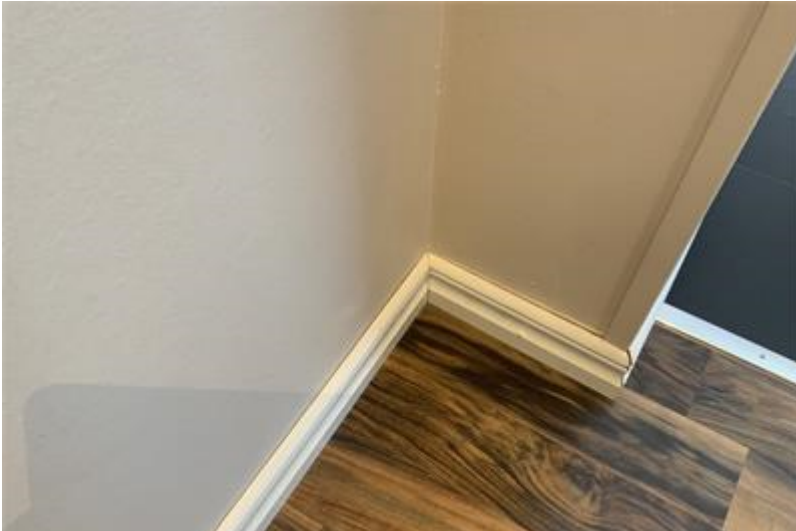
Byggnadsdel	Äldre yttervägg i hall
Konstruktionsdel	Träsyll
Konstruktionsuppbyggnad	Betong - Träsyll

Fuktkvoten i träsyll uppmättes till 11% FK. Det kritiska gränsvärdet för mikrobiell tillväxt brukar anges till ca 17% fuktkvot (FK).

Fuktkvoten är under gränsvärdet för mikrobiellpåväxt. Notera att stickprovsmässig undersökning är utförd samt att mätvärden normalt sett kan variera över årstiderna. För att säkert fastställa konstruktionens kondition och fuktstatus måste en mer omfattande undersökning utföras.
