Besiktningssprotokoll

Anticimex Försäkringsbesiktning i samarbete med Fastighetsbyrån

Fastighetsbeteckning: Bryggaren 5	
Fastighetsadress: Montörsgatan 7	
Postnummer: 681 35	Ort: Kristinehamn

Besiktningdatum: 2024-06-24	Protokollnummer: 68343715
Temperatur: 20 °C	Väderlek: Molnigt
Tekniker: Christian Åkerlund	
E-post: Christian.Akerlund@anticimex.se	
Kontor: Karlstad	
Närvarande: Fastighetsägare

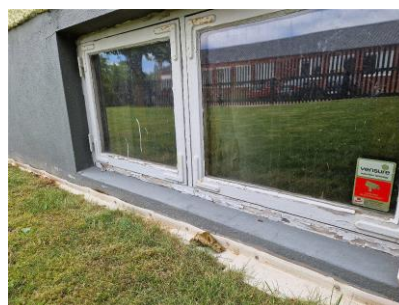
Utvändigt / Dörrar / Fönster

Fönster är i behov av målning/underhåll.

Fönsterbågar och fönsterkarmar där målningsbehov finns riskerar att få fukt- och rötskador på grund av sämre vattenavvisande förmåga.

För att öka livslängden på fönster rekommenderas målning och underhåll.

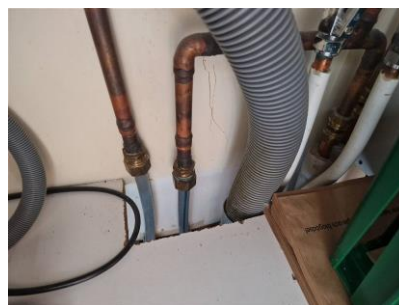
Entréplan / Kök

Fuktskydd saknas i diskbänkskåp samt under kyl och frys.

Utan fuktskydd är det svårt att upptäcka läckage. Vatten kan då tränga in i omkringliggande konstruktioner och orsaka fuktskador.

För att upptäcka eventuella läckage, montera ett fuktskydd.

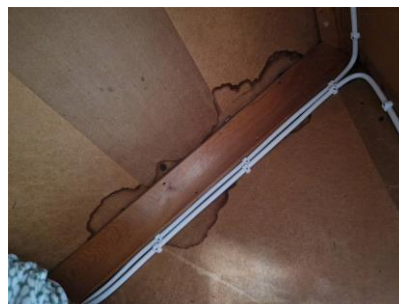
Övre plan / Sovrum 3 med tillhörande klädkammare

✎ Fuktläckor förekommer på underlagstak.
- Fuktindikering utan anmärkning.

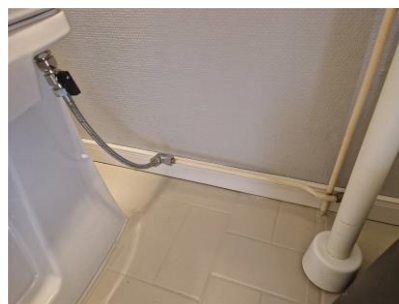
Övre plan / Toalett

⚠ Vattenrör är inte fixerade.

När vattenrör inte är fixerade kan kopplingarna lossna pga vibrationer med läckage som följd.

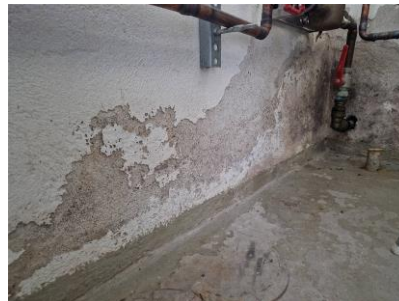
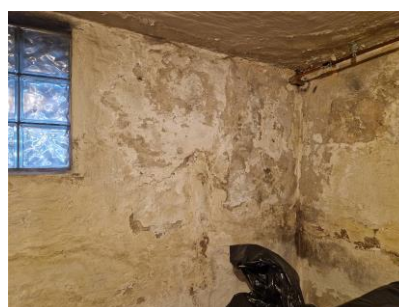
Källarplan / Allmänt

Utvändigt fuktskydd är äldre och lokala puts- och färgsläpp förekommer.

Eftersom källarens utvändiga fuktskydd (dagvattensystem, dräneringssystem samt källarytterväggarnas utvändiga fuktskydd) är äldre, så kan systemet ha nedsatt funktion. Detta ökar risken för invändiga fuktskador i källaren.

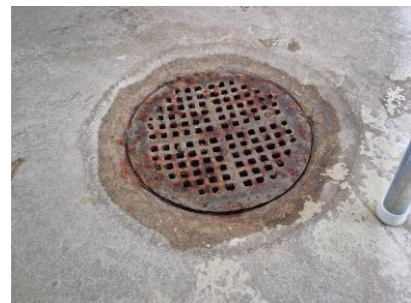
Källarplan / Pannrum

Äldre gjutjärnsbrunn finns i utrymmet.
