# Besiktningssprotokoll

Anticimex Försäkringsbesiktning i samarbete med Fastighetsbyrån

Fastighetsbeteckning: Sicklaön 286:2	
Fastighetsadress: Järla sjöväg 13	
Postnummer: 13141	Ort: Nacka

Besiktningdatum: 2024-06-24	Protokollnummer: 68313225
Temperatur: 21 °C	Väderlek: Sol
Tekniker: Daniel de Luca	
E-post: Daniel.De.Luca@anticimex.se	
Kontor: Stockholm Syd	
Närvarande: Fastighetsägare Fastighetsmäklare Daniel de Luca, Anticimex tel 076 496 05 49

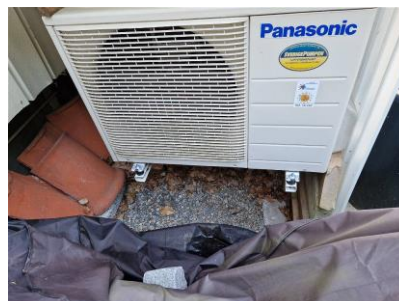
Kondensvatten från luftvärmepumpens utedel leds inte bort från husgrunden.

Detta medför ökad risk för att vatten tränger in i anslutande konstruktioner, vilket i sin tur kan leda till fuktrelaterade skador. Observera att besiktning av byggnadens värmesystem eller värmepumpen inte har ingått i uppdraget.

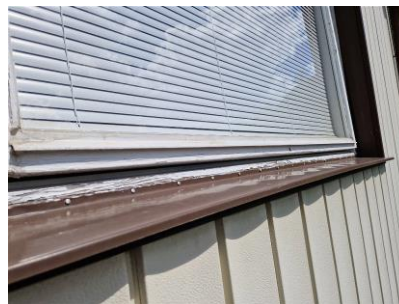
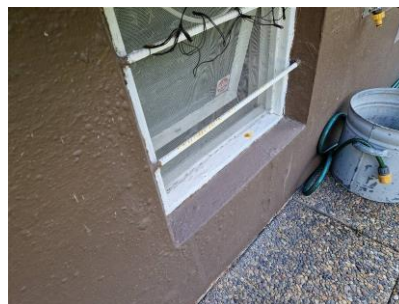
Ett par fönster är i behov av målning/underhåll.

Fönsterbågar och fönsterkarmar där målningsbehov finns riskerar att få fukt- och rötskador på grund av sämre vattenavvisande förmåga.

Fönsterbleck saknas på källarfönster.

För att öka livslängden på fönster rekommenderas målning och underhåll.

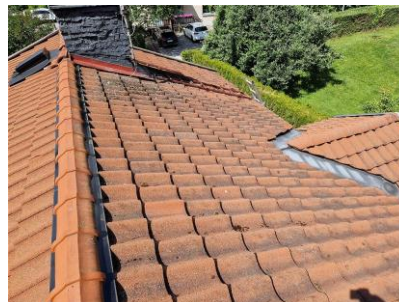
Yttertaket är äldre.

Takpannor, plåtdetaljer och underlagspapp har enligt vår bedömning en begränsad livslängd. Eftersom husets taktäckning är äldre har det ett minskat motstånd mot vatteninträning. Detta i sin tur kan leda till fuktskador på träläkt och vidare ner i underliggande konstruktioner.

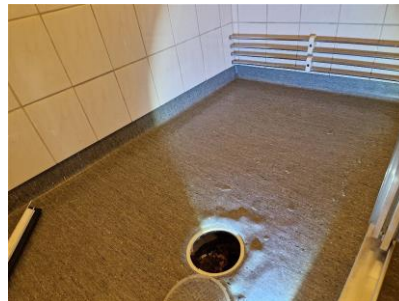
Våtutrymmet har äldre yt-/tätskikt.  
Rör genomföring finns i vägg i plats för dusch.  
Äldre typ av gjutjärnsbrunn.  
Formförändring finns i plastmatta runt golvbrunn.

Eftersom funktionen, som innebär att ytskiktet/tätskiktet ska vara vattentätt, kan vara nedsatt finns en ökad risk att vatten tränger igenom ytskiktet/tätskiktet med vattenskador i omkringliggande konstruktioner som följd.

Fuktindikering i utrymmet gav inga förhöjda fuktindikationer.
