Lilldal 1:3

Källekärr 98

| Besiktningsdatum | 2024-06-24 |
| Besiktningss företag | OBM Besiktning Väst AB |

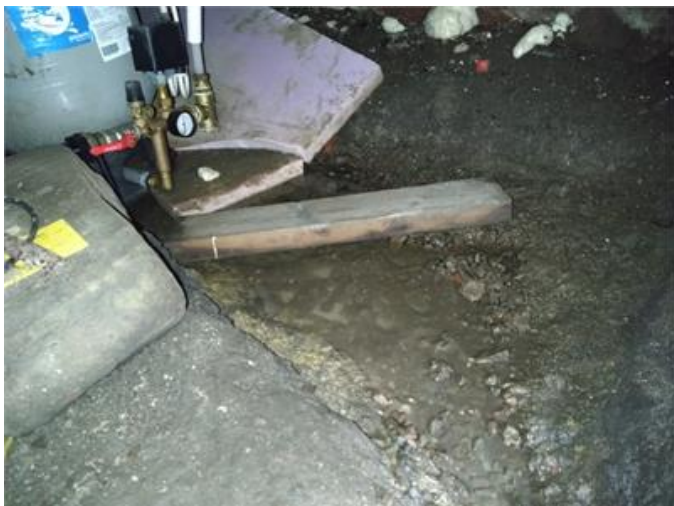
| Besiktningsresultat | | | | | |
|---|---|---|---|---|---|
| Krypgrund | | | X | | Husets grundkonstruktion av uppbyggd på två krypgrunder och detta bedöms ur fuktsynpunkt som riskkonstruktioner. Vid stickprovvis fuktkontroll uppmättes förhöjda fuktvärden och på marken i en av grunderna står vatten. Se kommentar/riskanalys samt bilagan kontroll av konstruktion. |

Vatten på mark i grund två

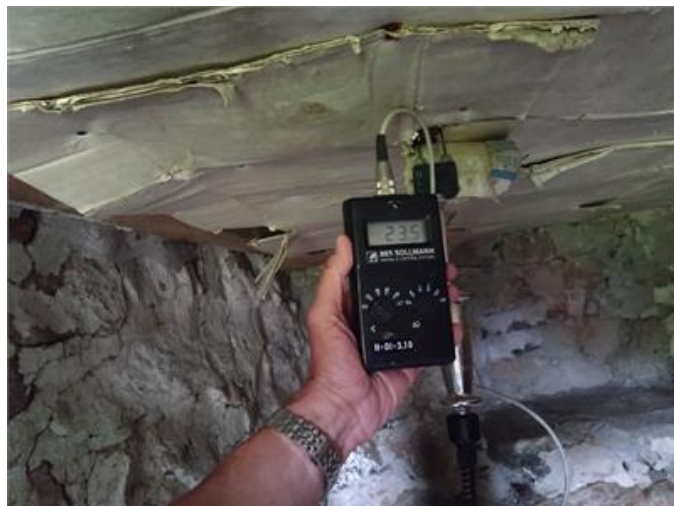
Fuktmätning i grund ett

Två stickprovsnings fuktmätningar utfördes i besiktningsbara grunder. Fuktkvoten i grund ett mättes till 23,5 % och grund två 24,4 % vilket är över det kritiska gränsvärdet för mikrobiell tillväxt.

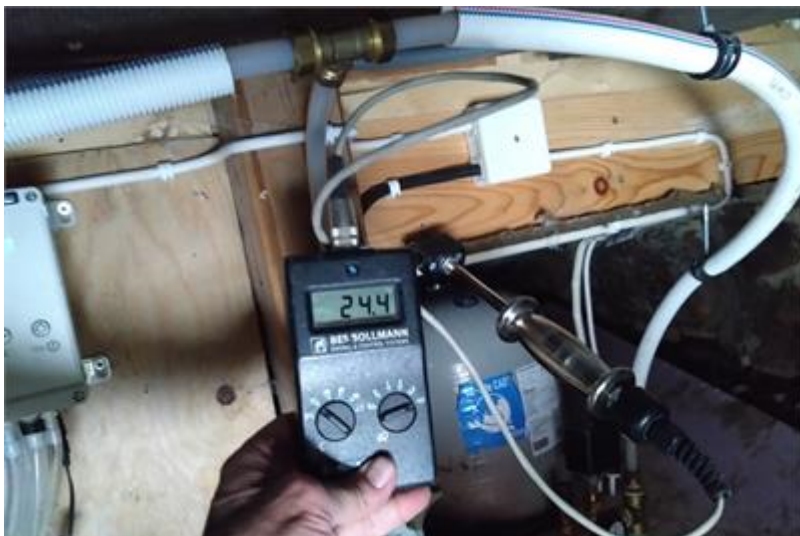
Kritiskt gränsvärde för mikrobiell tillväxt (mögel/bakterier mm) är ca 17 % fuktkvot (FK) i trä och för rötsvampstillväxt ca 28 %.

Notera att stickprovsmässig undersökning är utförd med mätvärden över det kritiska gränsvärdet. För att säkert fastställa grundkonstruktionens kondition och fuktstatus måste en mer omfattande undersökning utföras.
