Tornugglan 4

Kattugglebacken 10

| Uppdragsnummer | A29201 |
| Besiktningsdatum | 2024-06-25 |

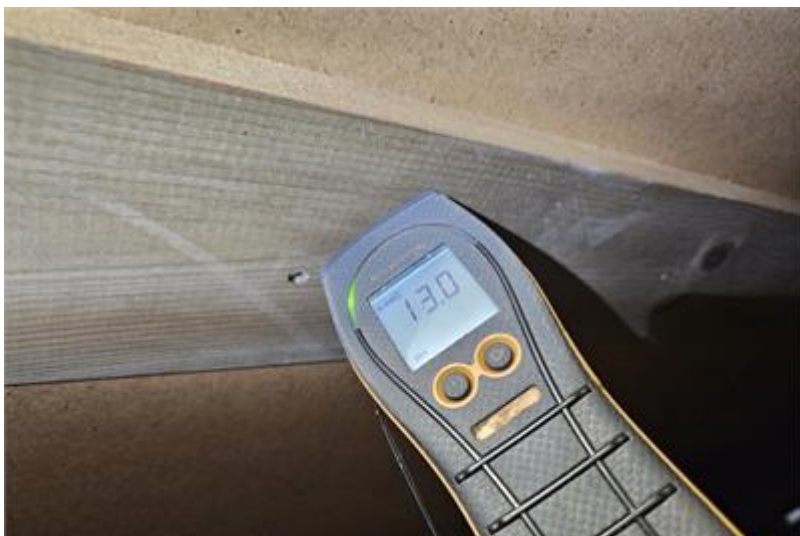
Byggnadsdel                      Krypgrund  
Konstruktionsdel  
Konstruktionsuppbyggnad

- I bjälklags undersida uppmättes en fuktkvot (FK) på 10,9 till 13%. Det kritiska gränsvärdet för mikrobiell tillväxt brukar anges till ca 15-17% fuktkvot (FK).
- Under tvättstuga (värmepump) noterades spår av fukt (fuktrosor". Fuktindikering utfördes utan anmärkning.
- Del av utrymmet har begränsad besiktningsmöjlighet då trånga passager förekommer.

Notera att stickprovsmässig undersökning är utförd samt att mätvärden i en krypgrund normalt sett kan variera över årstiderna. För att säkert fastställa konstruktionens kondition och fuktstatus måste en mer omfattande undersökning utföras.
