# Besiktningsprotokoll

Anticimex Försäkringsbesiktning i samarbete med Fastighetsbyrån

| Fastighetsadress:<br>Villagatan 5 | |

| Besiktningsdatum:<br>2024-06-24 | Protokollnummer:<br>68332002 |

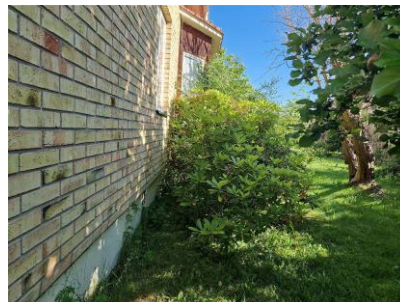
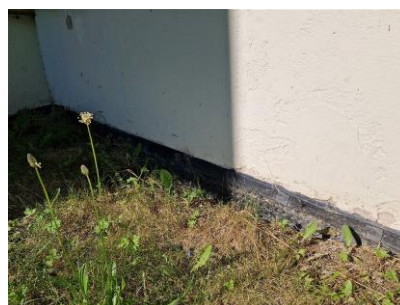
Utvändigt fuktskydd är äldre.

Eftersom källarens utvändiga fuktskydd (dagvattensystem, dräneringssystem samt källarytterväggarnas utvändiga fuktskydd) är äldre, så kan systemet ha nedsatt funktion. Detta ökar risken för invändiga fuktskador i källaren.

På den tillbyggda delen finns det dränering. Dock så ligger utvändigt fuktskydd oskyddat ovan mark.

Risk finns att det utvändiga fuktskyddet skadas och funktionen försämras.

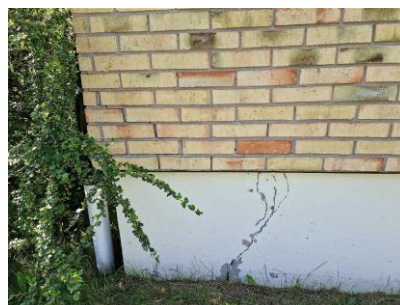
Sprickor finns i sockel.

Detta kan leda till fukt- och frysskador i konstruktionen.

Sprickor finns i tegelfasaden.

Detta kan leda till fukt- och frysskador i konstruktionen.  
(Se tidigare bild under "Utvändigt, Sockel")

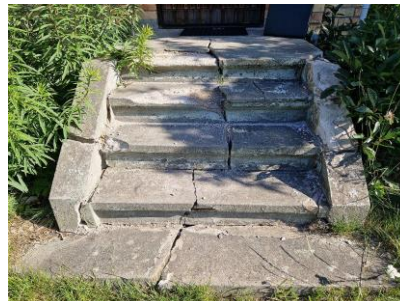
Skador och sprickor finns på entrétrappan.

Det är dock inget som bedöms leda in till huset.

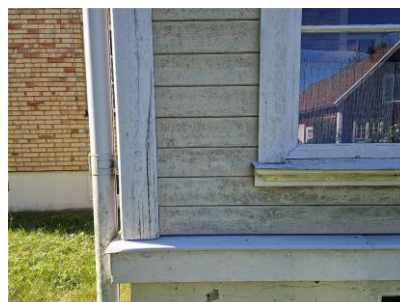
Fasadpanelen är i behov av målning/underhåll.

Fasadbeklädnad och träkonstruktioner där målningsbehov finns riskerar att få fukt- och rötskador på grund av sämre vattenavvisande förmåga. För att öka livslängden på fasadbeklädnaden rekommenderas målning och underhåll.

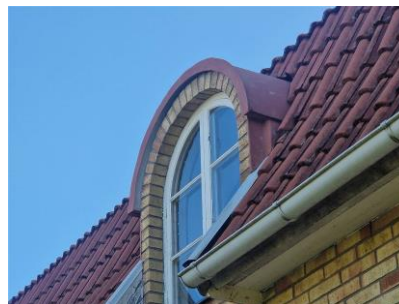
Äldre plåtdetaljer på yttertaket är inte utbytta i samband med takrenoveringen.

Detta kan leda till fuktskador i bakomliggande konstruktioner.

Vindskivor och trädetaljer är i behov av underhåll.

Kontakta en plåtslagare för kontroll och åtgärd.

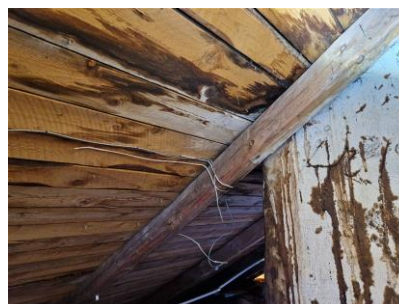
Underlagstaket har äldre fuktfläckar.

Noterade fuktfläckar uppstod troligtvis innan takomläggningen.

Det uppmättes dock något förhöjda värden på några fläckar kring murstocken. Vid ogynnsam väderlek finns fortfarande en risk att vatten kan ta sig in.

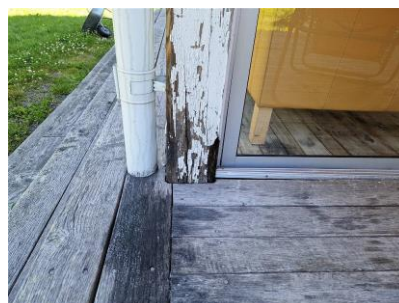
Rötskador finns på altan.

Rötskador i altan och altanräcke är ett tecken på bristande fuktskydd och hög fuktpåverkan.

Vi rekommenderar en fördjupad undersökning för att bedöma orsak och omfattning.

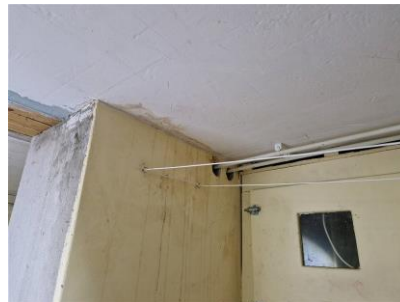
Taket har fuktskador.

Den synliga fuktfläcken tyder på att vatten har runnit in på grund av otätheter.

Vi rekommenderar en fördjupad undersökning för att bedöma orsak och omfattning.

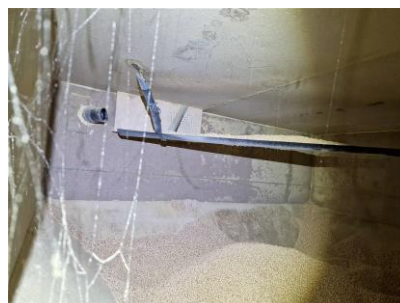
Taket har fuktskador.

Den synliga fuktfläcken tyder på att vatten har runnit in på grund av otätheter.

Vi rekommenderar en fördjupad undersökning för att bedöma orsak och omfattning.

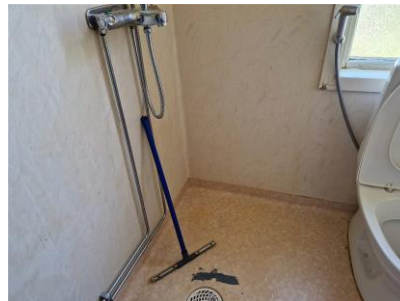
Golvbeläggning har släppt från underlaget vid golvbrunn.

Förhöjd fuktindikation uppmättes kring golvbrunnen.

Vi rekommenderar en fördjupad undersökning för att bedöma orsak och omfattning.

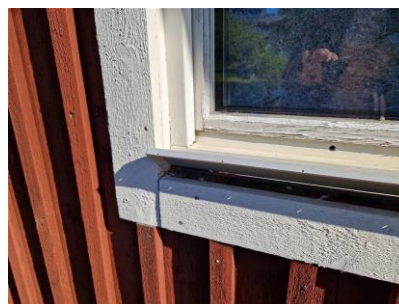
Fönsterbleck lutar fel.

Eftersom fönsterblecken lutar åt fel håll finns risk att vatten rinner in i väggen vilket i sin tur kan leda till fuktskador i väggkonstruktionen.

Isolerglas är äldre.

Befintliga fönster är äldre vilket betyder att tätningen mellan fönsterrutorna kan vara sämre. Detta kan leda till att missfärgning/imma kan uppstå mellan glasrutorna.

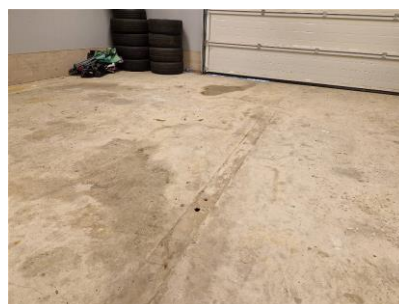
Oklart om det finns något avlopp i utrymmet. Det finns hål där vatten kan ledas bort. Detta är dock ingen brunn som är kopplat på någon avloppsledning.

Innan utrymmet vatten begjuts bör detta undersökas.
