Besiktningssprotokoll

Anticimex Försäkringsbesiktning i samarbete med Fastighetsbyrån

Fastighetsbeteckning: Grimetons-Torstop 6:69	
Fastighetsadress: Gamlens Väg 5	
Postnummer: 432 98	Ort: Grimeton

Försäkringsbesiktning

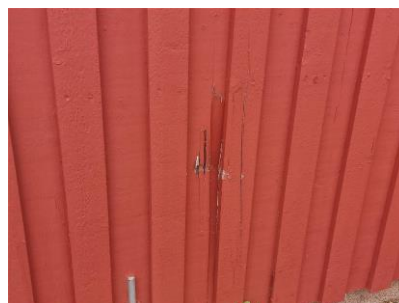
En tryckskada noterades i fasadpanelen åt söder.
Ett otätat hål finns i fasaden åt nordväst.

Bristerna i fasadens beklädnad kan leda till fuktrelaterade skador i bakomliggande konstruktioner.

Fasadpanelen har lokala torrspäckor och enstaka rötskador.

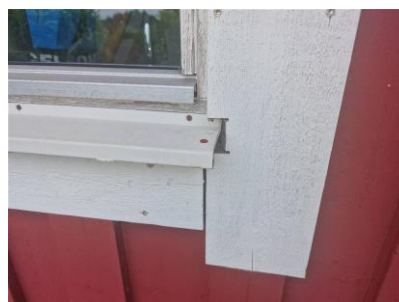
-Vissa fönsterbleck är otäta vid gaveluppviken.
Entré- och groventrédörr saknar tröskelbleck.

Bristerna medför att vatten kan tränga ner i bakomliggande konstruktioner med fuktrelaterade skador som möjlig följd.

-De flesta isolerglasen är äldre.

Befintliga fönster är äldre vilket betyder att tätningen mellan fönsterrutorna kan vara sämre. Detta kan leda till att missfärgning/imma kan uppstå mellan glasrutorna.

Fönster är i behov av målning/underhåll.

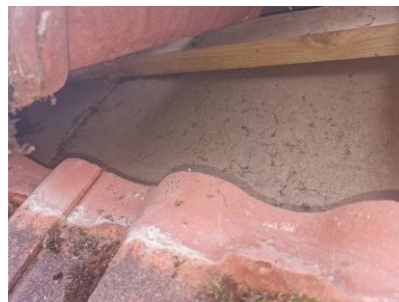
Underlagstaket består av träfiberskivor.
Nocktätning finns inte mellan nockpannor och översta pannraderna.

Färgsläpp finns från plåtdetaljer.
Vindskivor har färgsläpp/torrsprickor.
Mosspåväxt noterades lokalt på takpannorna.

Avsaknad av nocktätning samt missfärgningar lokalt i underliggande konstruktioner rekommenderas att kontakt tas med fackman för kontroll och bedömning av eventuella åtgärder.

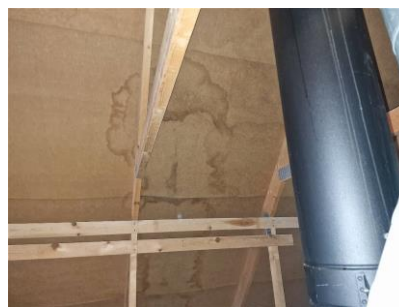
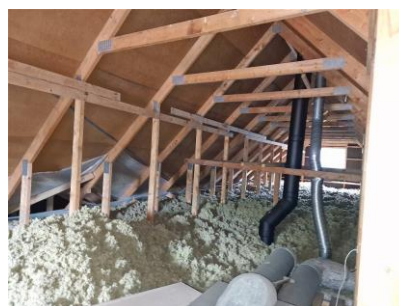
Missfärgningar noterades lokalt på underlagstaket.

Vid fuktindikering mot de missfärgningarna som gick att nå noterades inga förhöjda fuktindikationer.

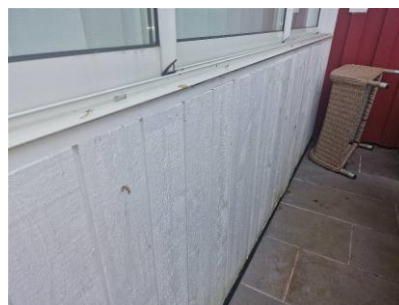
Det finns inget plåtbleck vid fönsterpartier och träpanelen buktar utåt på sina ställen.

Det rekommenderas att kontakt tas med fackman för kontroll av orsak och omfattning samt bedömning av eventuella åtgärder.

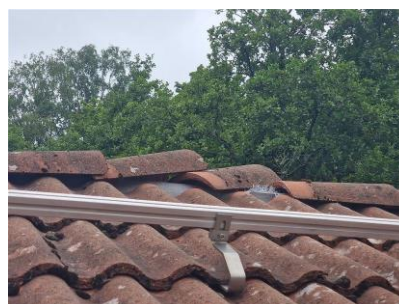
-Underlagstaket består av träfiberskivor. Nocktätning finns inte mellan nockpannor och översta pannraderna. Några nockpannor har hamnat ur sitt rätta läge där även hål noterades i plastfolien som ligger över nockbrädan.

-Rötskador finns lokalt i vindskivor/takfotsbrädor och fasadbeklädnaden.

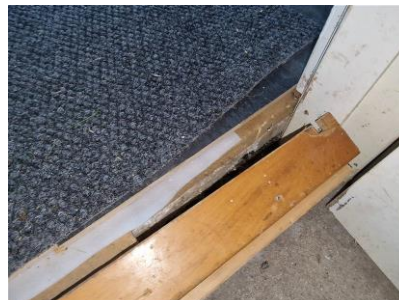
Betongplatta på mark med flytande golvspånskiva på cellplastisolering finns i förrådsdelen.

Flytande golvkonstruktion och eventuella väggsyllar riskerar att drabbas av fuktskador på grund av naturlig fuktpåverkan om fuktskyddet är bristfälligt utfört alternativt saknas. Fuktvandring kan ske från marken genom betongen till organiskt material genom så kallad kapillärsugning och diffusion, vilket kan leda till skador med lukt av mikrobiell karaktär. Om golvkonstruktion och syllar är tryckimpregnerade kan även en kemisk lukt förekomma.

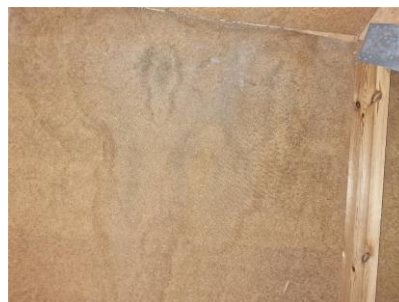
Missfärgningar noterades lokalt på underlagstaket.

Vid fuktindikering mot missfärgningarna noterades inga förhöjda fuktindikationer.

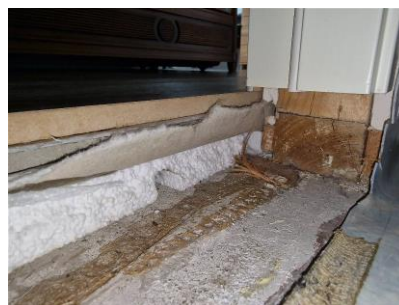
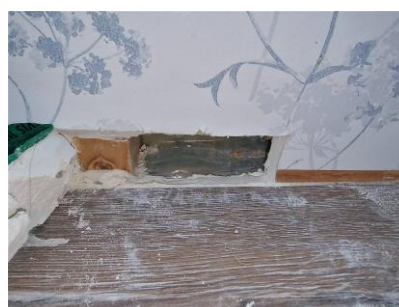
Grundläggningen består av en betongplatta på mark med en form av flytande golvkonstruktion.

En fuktkvotsmätning utfördes i den blottlagda innerväggssyllen i toalettens dörrpost. Fuktkvoten i den obehandlade syllen uppmättes till mellan 9-11 %.

En golvlister till sovrum 2 yttervägg åt sydväst demonterades och ett provhål togs upp i den bakomvarande gipsskivan. Syllen som är av träskyddsbehandlat ligger med sin ovansida i nivå med det invändiga golvets ytskikt. Fuktkvoten i syllen uppmättes till mellan 11-13 %.

Det finns risk för mikrobiell tillväxt om den relativa fuktigheten (RF) i luften är över 75 %, vilket i gran- och furuvirke motsvarar en fuktkvot (FK) på ca 17 %.

Golvkonstruktionen och väggsyallar riskerar att drabbas av fuktskador på grund av naturlig fuktpåverkan. Fuktvandring kan ske från marken genom betongen till organiskt material genom så kallad kapillärsugning och diffusion, vilket kan leda till skador med lukt av mikrobiell karaktär. Om väggsyallarna är träskyddsbehandlade kan även en kemisk lukt förekomma.

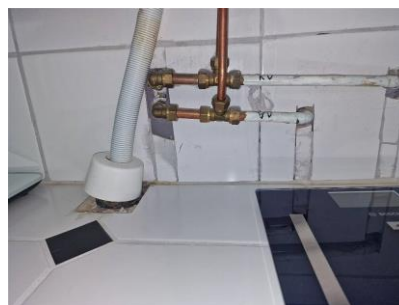
Otäta rör genomföringar finns i väggen under kommoden. Handfatets avloppsstos är placerad för nära golv-/väggvinkel. Läckageindikering finns inte till den inbyggda spolcisternen.

Bristerna medför att vatten kan tränga in i omkringliggande konstruktioner med fuktrelaterade skador som möjlig följd.

Vid fuktindikering i utrymmet noterades inga förhöjda fuktindikationer.

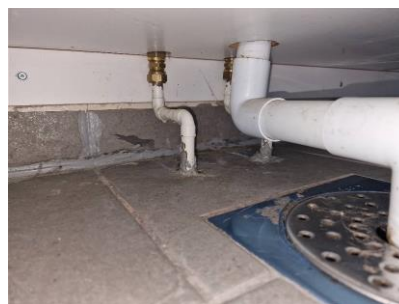
Tätskiktet på golvet under varmvattenberedaren är äldre. Rör genomföringar finns i golvet. Golvbrunnen under tvättstället är monterad för nära golv-/väggvinkel.

Tätskikt på golvet med uppvik mot väggar finns inte.

Bristerna medför en ökad risk för fuktrelaterade skador i omkringliggande konstruktioner.

Vid fuktindikering i utrymmet noterades inga förhöjda fuktindikationer.

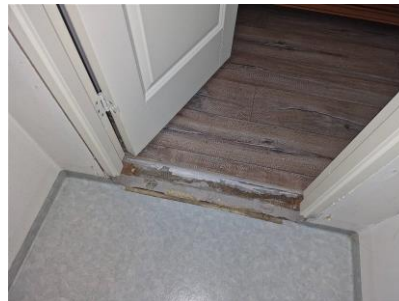
Dörrtröskel med uppvik av våtrumsmatta saknas.

Vid fuktindikering i utrymmet noterades inga förhöjda fuktindikationer.
